INFORME SOBRE ASPECTOS NEGATIVOS IDENTIFICADOS EN LOS NUEVOS TRAMOS DE RED CICLISTA DE SANTANDER (BAJADA DE POLIO-IMD)

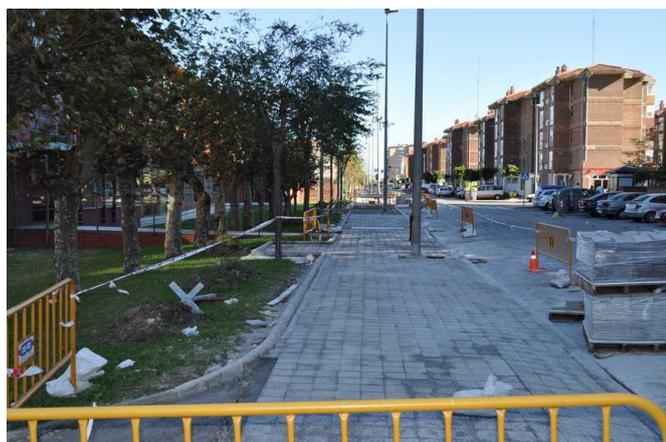
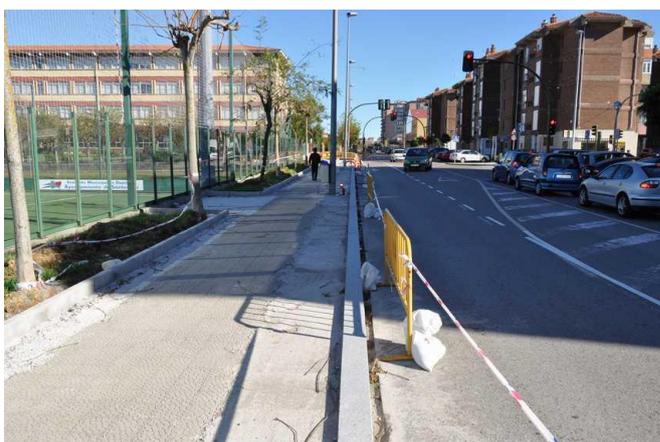
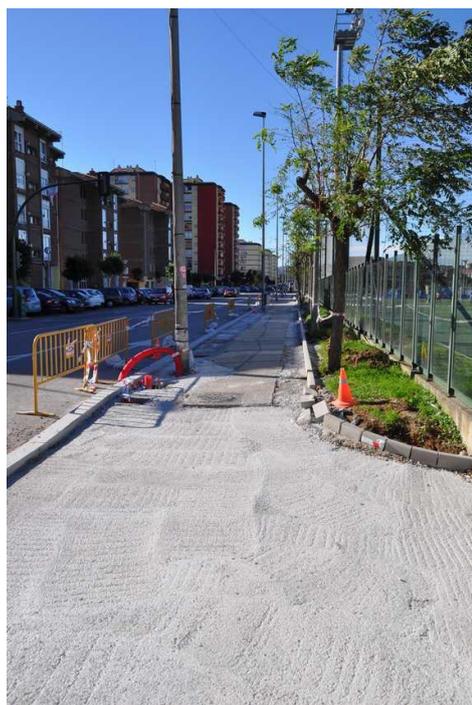
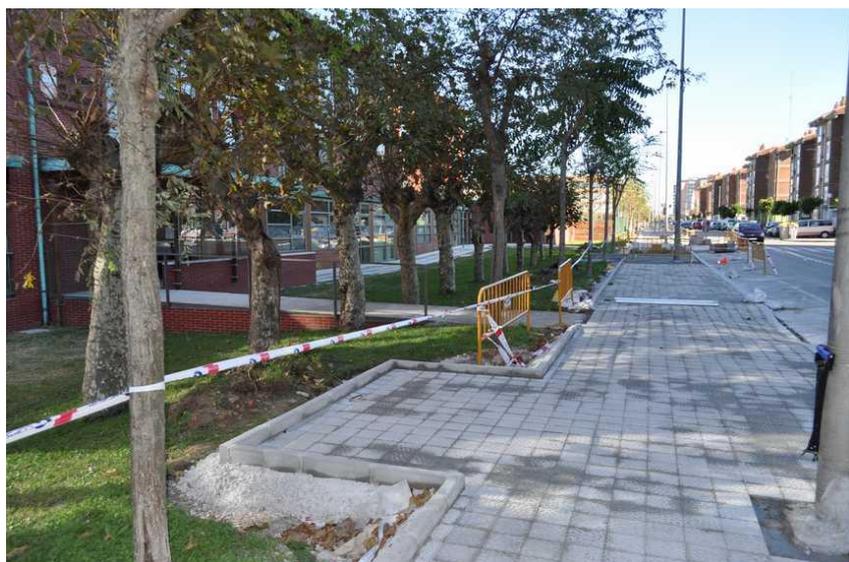
SITUACIÓN: Avenida del deporte (Desde IMD hasta IES Albericia)

TIPO DE DEFICIENCIA: Zona de acera compartida con ancho insuficiente y pavimento inadecuado.

DESCRIPCIÓN: La infraestructura ciclista en el tramo que discurre desde el IMD hasta el IES Albericia es inexistente.

SOLUCIÓN PROPUESTA: Si el tramo de vía ciclista es desde pronillo hasta IMD ejecutar una infraestructura segregada, ya que se dispone de ancho suficiente en la sección de la vía para su realización. En el caso de no ejecutarla, renombrar el tramo a Pronillo-IES Albericia. Tener en cuenta en el proyecto del siguiente tramo de carril bici, IMD-PCTCAN.

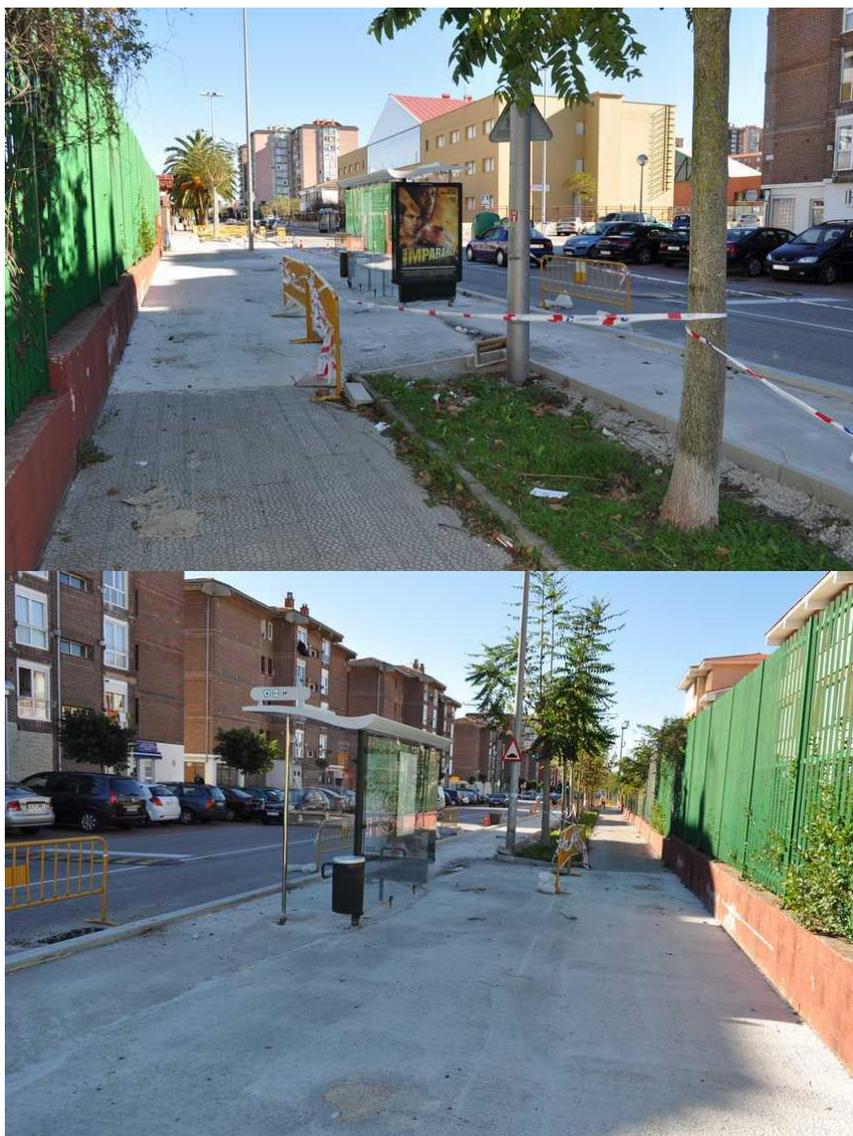
SITUACIÓN: Avenida del deporte (Entre IES Albercía y Policía nacional)

TIPO DE DEFICIENCIA: Parada de autobús en medio de la dirección de la vía ciclista.

DESCRIPCIÓN: Existe una marquesina de parada de autobús en medio de la dirección natural de la vía ciclista, probablemente produciendo un cambio brusco de dirección con la consiguiente peligrosidad y pérdida de competitividad de la bicicleta a la vez que incomodidad.

SOLUCIÓN PROPUESTA: La solución ideal sería integrar la vía ciclista en la calzada evitando la acera bici y las peligrosidades que este supone. Dado el estado de la obra proponemos dos soluciones como mal menor:

1. Retrasar la marquesina de la parada de autobús, y marcar esa zona como compartida, con su correspondiente señalización tanto vertical como horizontal.
2. Trazar un cambio de dirección menos brusco y desde más distancia. Así como señalización horizontal y vertical.

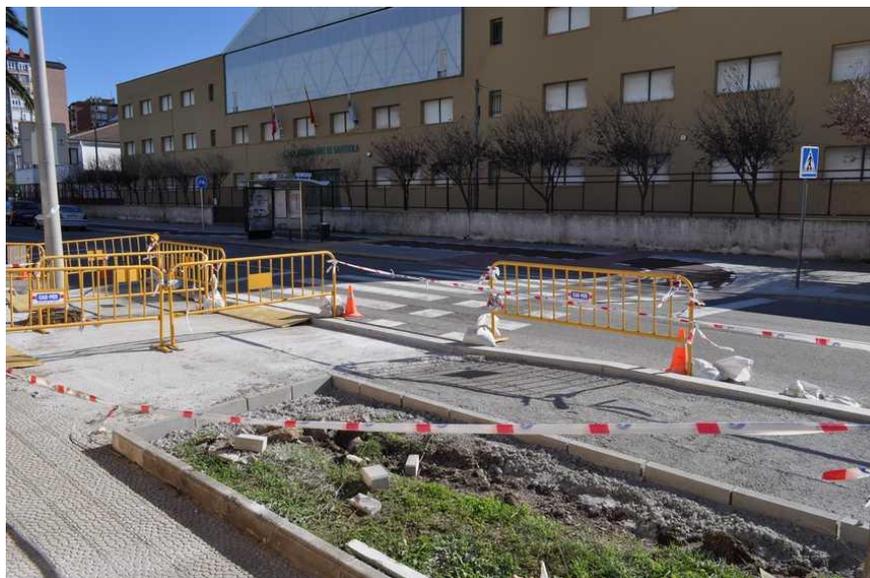
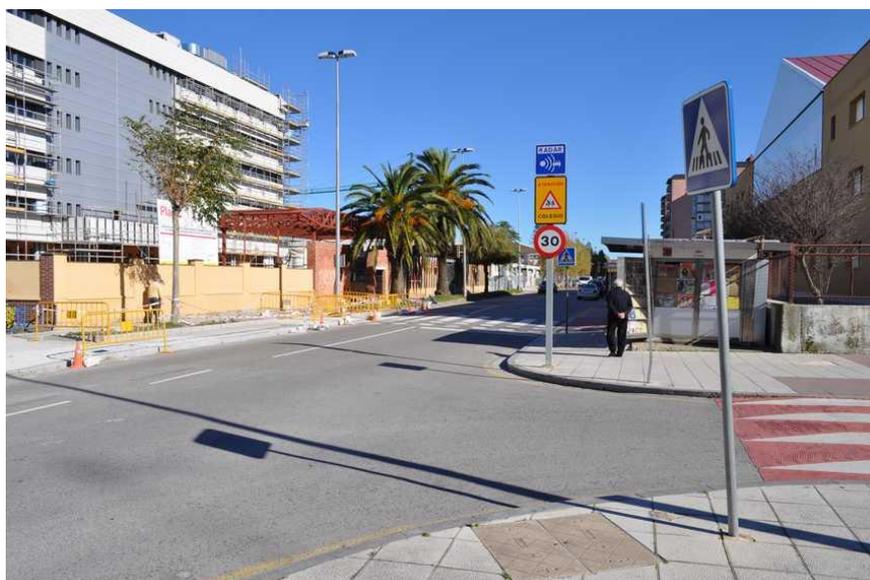
SITUACIÓN: Avenida del deporte(Policia nacional-C.P. La Albericia)

TIPO DE DEFICIENCIA: Paso de cebra

DESCRIPCIÓN: La vía ciclista segregada bidireccional pasa la calzada por un paso peatonal.

SOLUCIÓN PROPUESTA: Creemos que se debe remarcar con señalización horizontal, proponemos ejecutar el paso a un nivel superior al de la calzada con señalización visual en otro color y lumínica o un semáforo de advertencia.

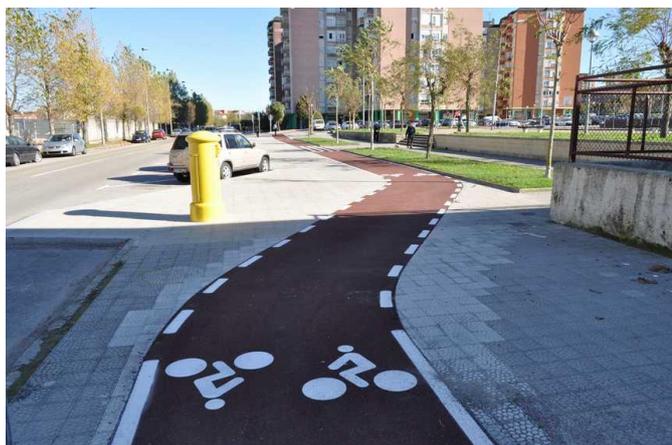
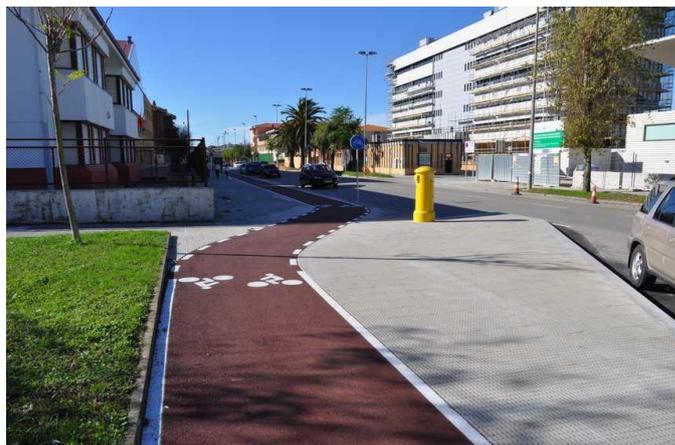
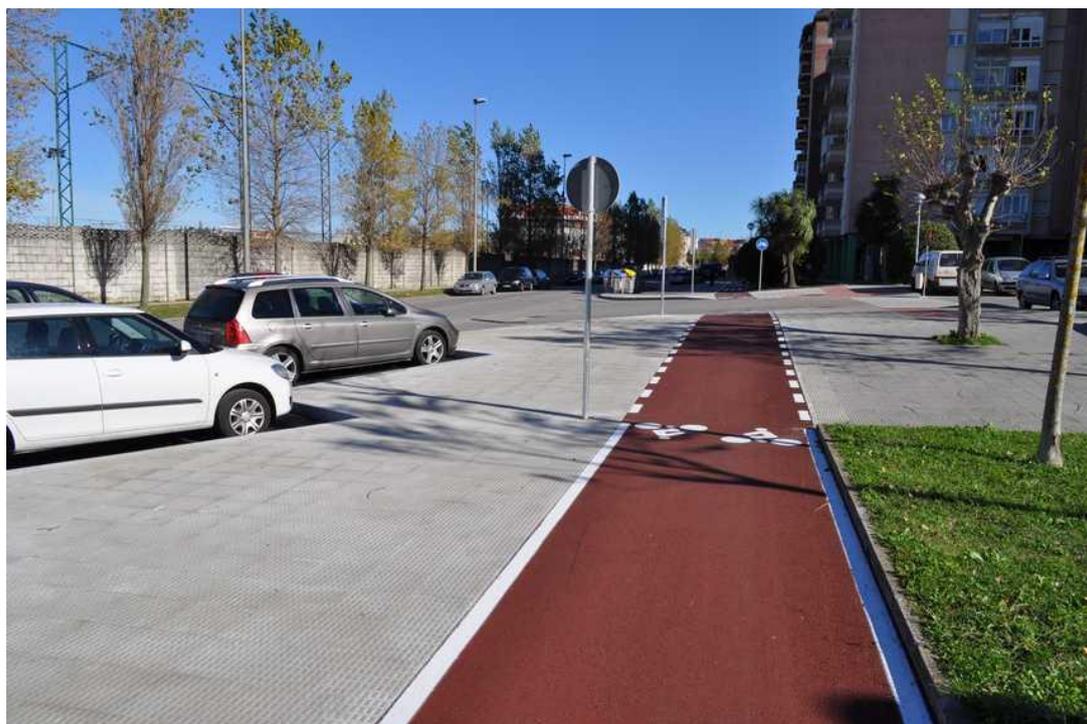
SITUACIÓN: Avenida del deporte (Frente a la Policía nacional y las instalaciones del Real Racing Club.)

TIPO DE DEFICIENCIA: Cambio brusco de dirección y cruce con zona peatonal.

DESCRIPCIÓN: La vía ciclista segregada bidireccional hace un cambio brusco de dirección, se cruza con la zona peatonal con el consiguiente peligro.

SOLUCIÓN PROPUESTA: Creemos que el carril bici debe ir por la zona más cercana a los aparcamientos de coches. Así se evita el cambio de dirección y se consigue segregar lo máximo el tráfico ciclista del peatonal.

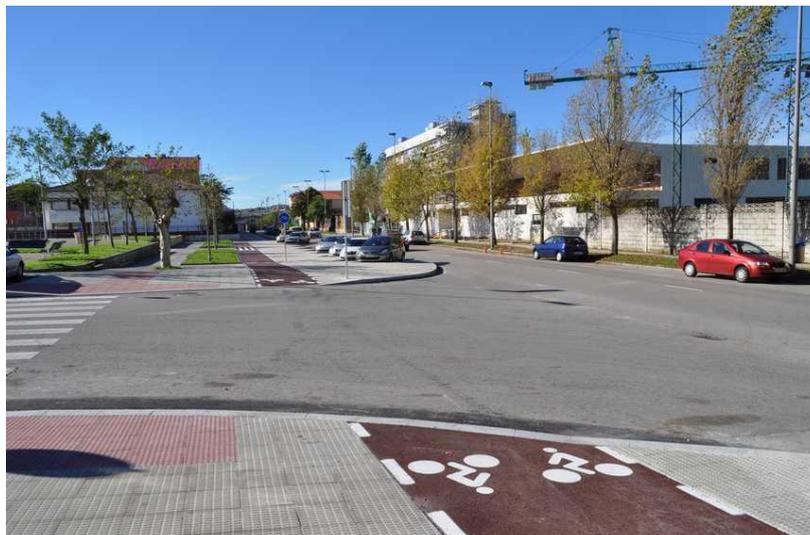
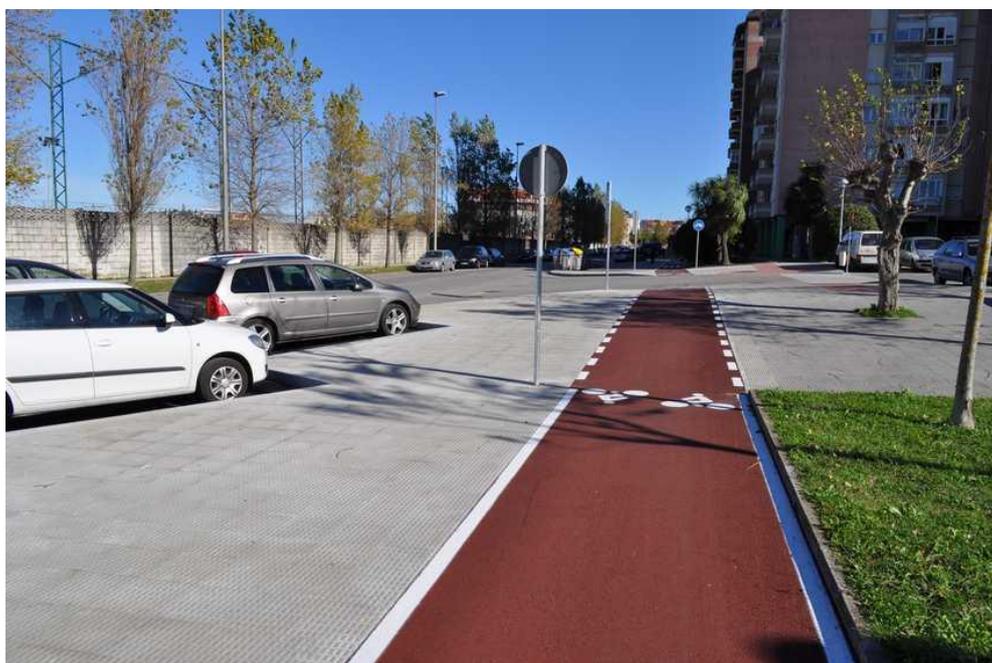
SITUACIÓN: Avenida del deporte(Frente a las instalaciones del Real Racing Club.)

TIPO DE DEFICIENCIA: Paso por el vial que entra al grupo maria blanchard.

DESCRIPCIÓN: La vía ciclista segregada bidireccional se interrumpe en el vial de de entrada al grupo Maria Blanchard que comunica la avenida del deporte con la calle Rafael Ansua.

SOLUCIÓN PROPUESTA: Se debe ejecutar un paso a distinto nivel con señalización horizontal y vertical lumínica. Señalización horizontal en la avenida del deporte por que al ser un carril bici segregado existe poca visibilidad.

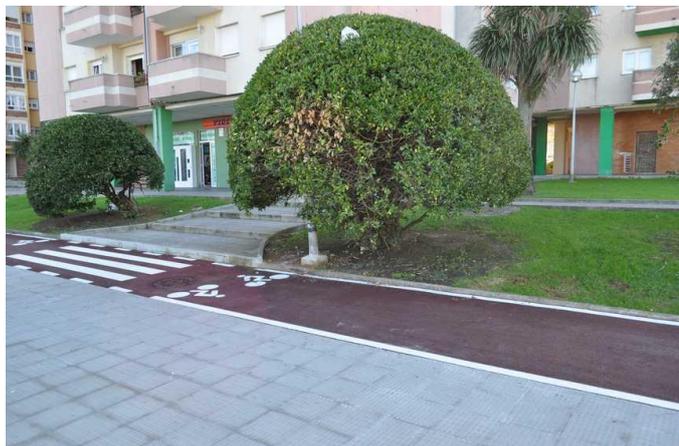
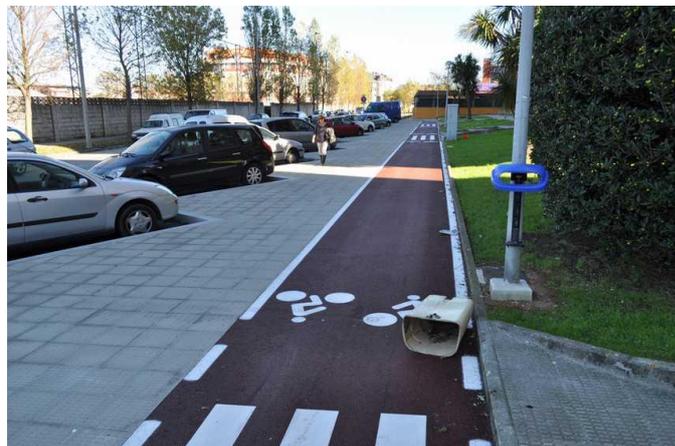
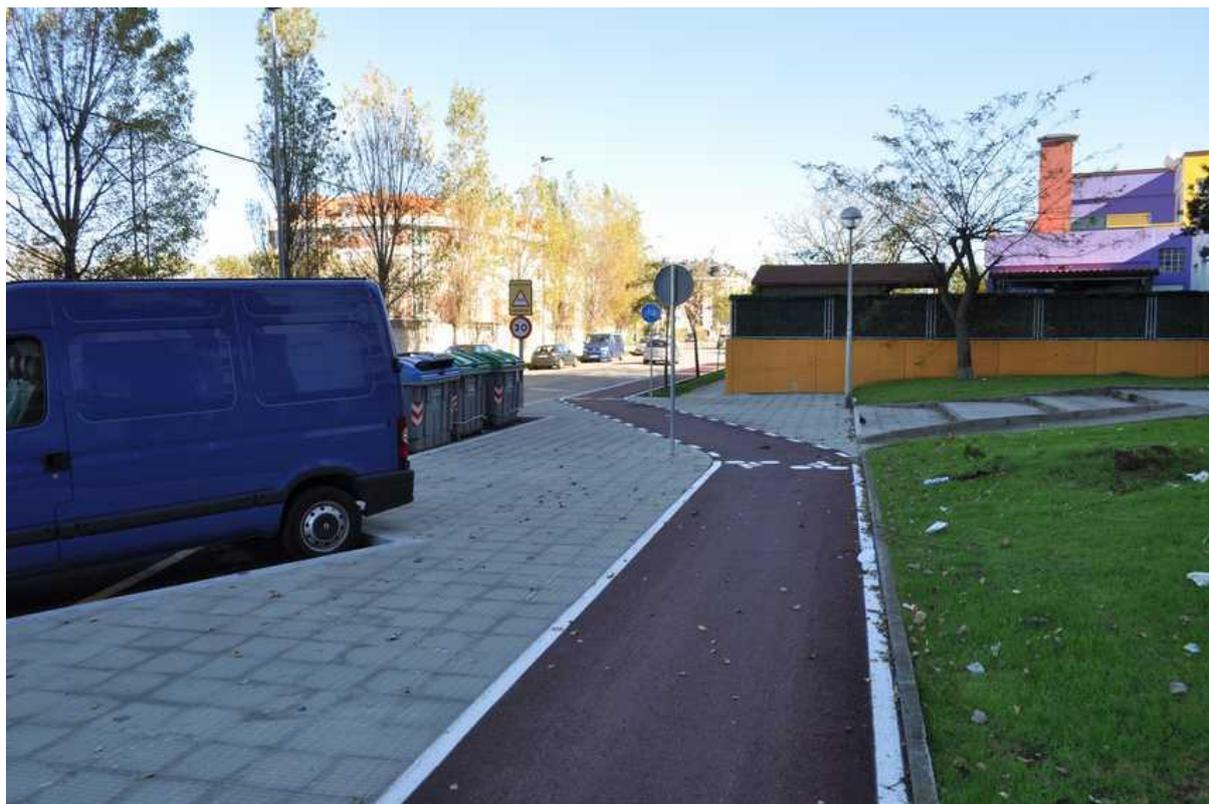
SITUACIÓN: Avenida del deporte(Grupo María Blanchard)

TIPO DE DEFICIENCIA: Falta de visibilidad y cambios bruscos de dirección.

DESCRIPCIÓN: La vía ciclista segregada bidireccional tiene graves problemas de visibilidad con la vegetación provocando problemas de seguridad con los peatones.

SOLUCIÓN PROPUESTA: Se debe modificar la situación del carril bici y trasladarlo a la zona más cercana a los aparcamientos. Así se soluciona la falta de visibilidad y los cambios de dirección.

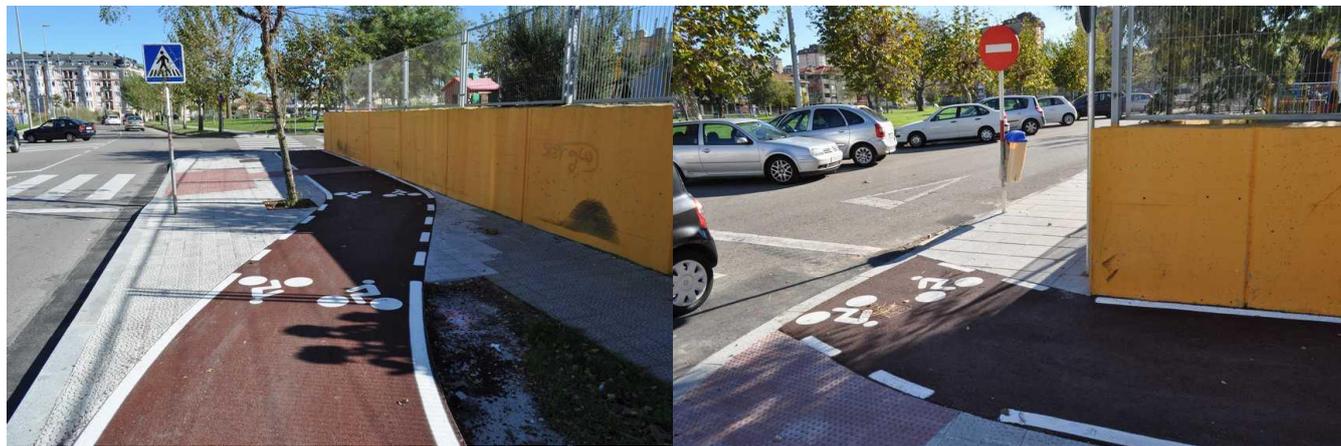
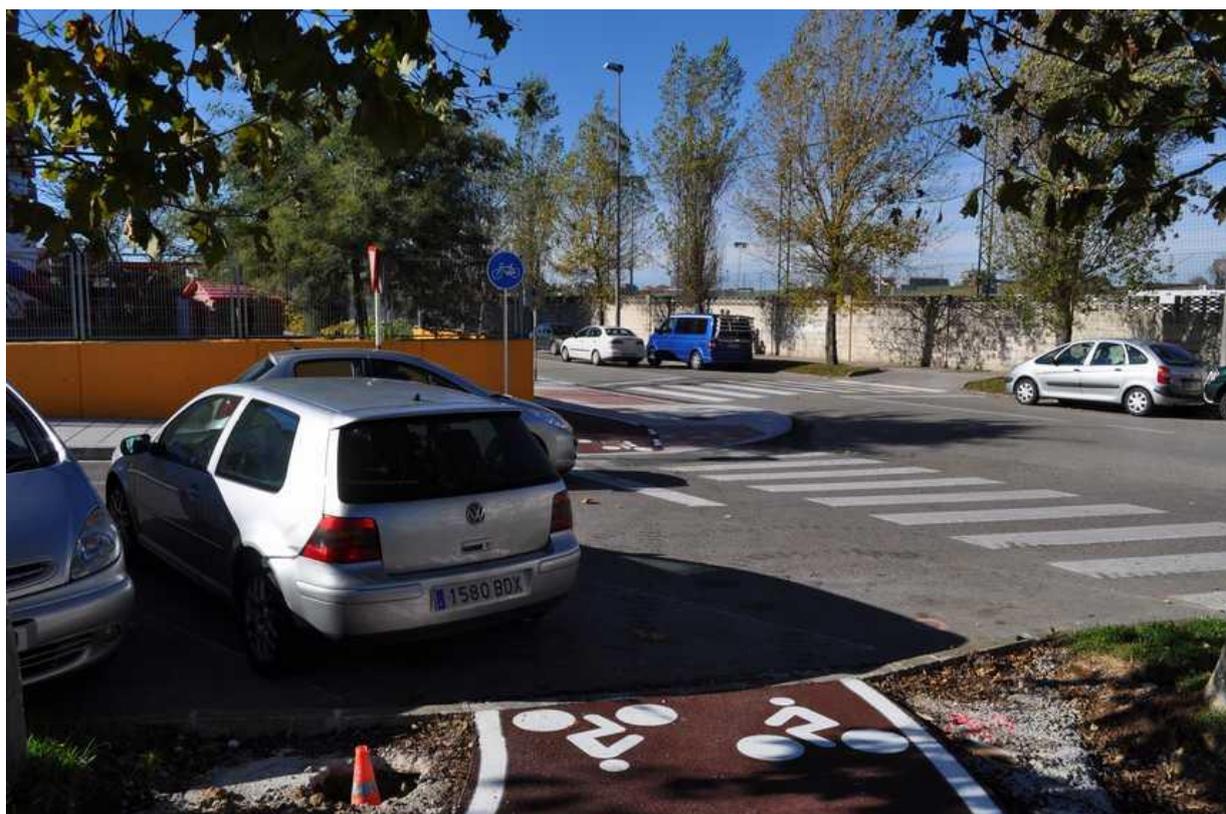
SITUACIÓN: Avenida del deporte- calle Lavapiés en cruce con la calle Rafael Ansuá.

TIPO DE DEFICIENCIA: Falta de visibilidad en el cambio de dirección.

DESCRIPCIÓN: En el encuentro entra la avenida del deporte y la calle Rafael Ansuá existe un grave punto negro debido a la importante falta de visibilidad.

SOLUCIÓN PROPUESTA: Como mal menor la señalización horizontal con espejos. Paso peatonal elevado y señalización horizontal lumínica.

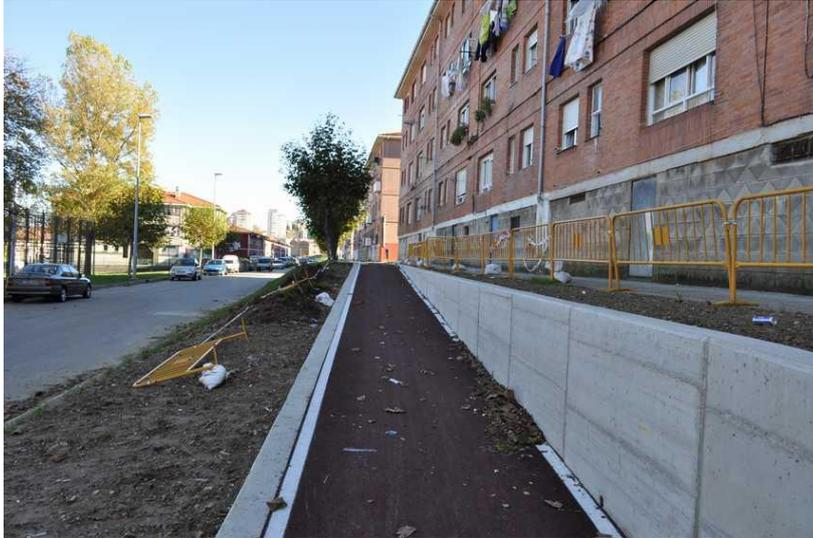
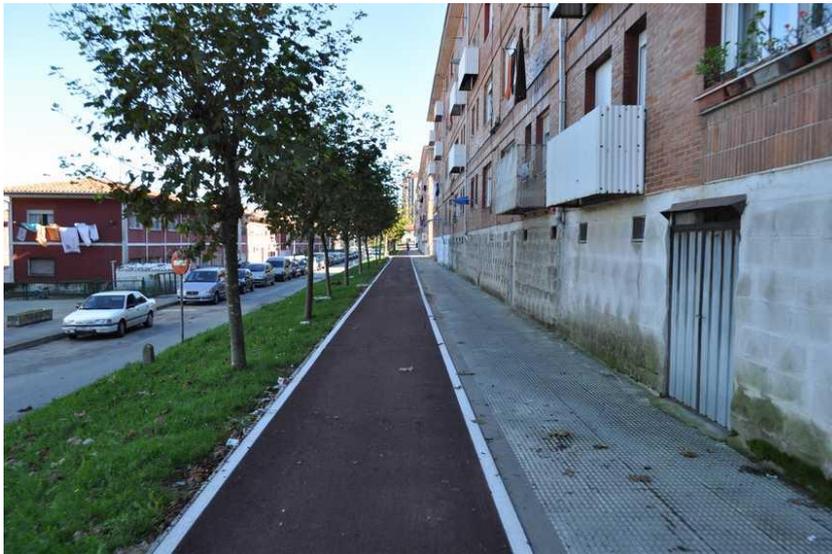
SITUACIÓN: Rafael Ansua – Francisco de Iturrino

TIPO DE DEFICIENCIA: Falta de seguridad, Acera-Bici escondida y marginada

DESCRIPCIÓN: La infraestructura ciclista abandona el vial principal para adentrarse por una zona vecinal, con tráfico calmado (justo donde no se necesita infraestructura)

SOLUCIÓN PROPUESTA: Luminaria suficiente. Para futuras obras, por favor, la infraestructura ciclista debe construirse por los principales viales sin restar espacio al peatón, en este caso por la Calle Jose María de Cossio.

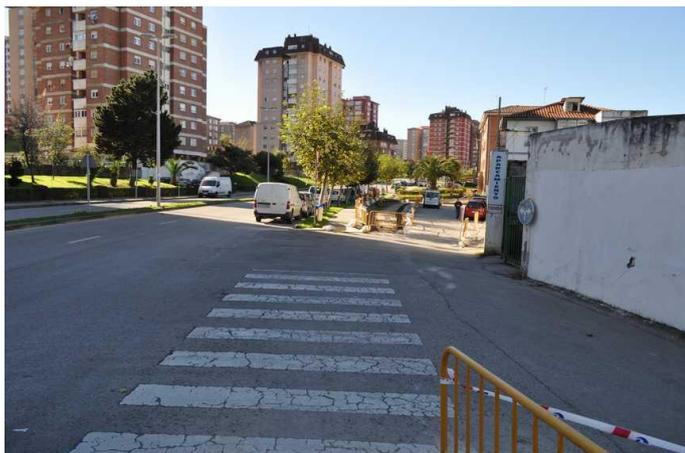
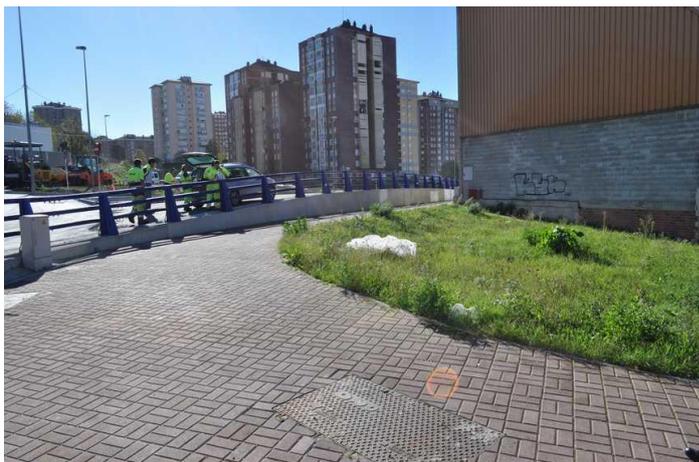
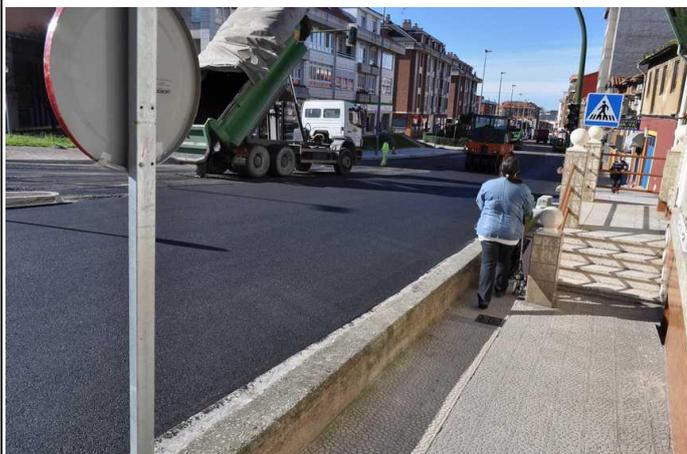
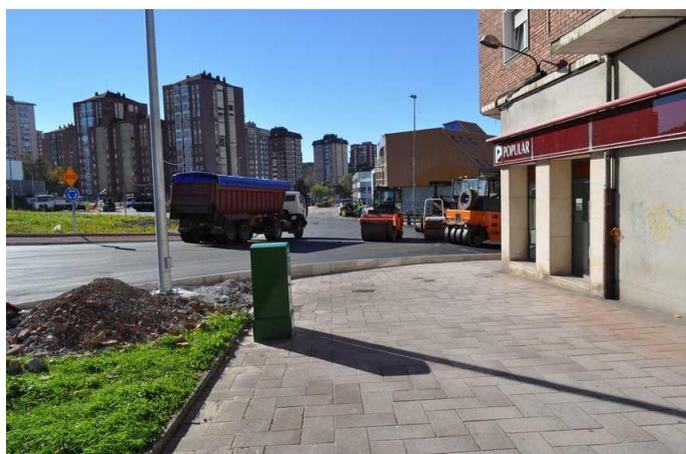
SITUACIÓN: Rotonda en la el final de la avenida de los castros y principio de la calle jose gutierrez solana

TIPO DE DEFICIENCIA: Tramos de uso compartido, discontinuidades, tramos estrechos y falta de accesibilidad en general.

DESCRIPCIÓN: En la zona de la rotonda de reciente construcción se produce una falta de definición y accesibilidad importante de la vía ciclista.

SOLUCIÓN PROPUESTA: Creemos que hay que replantear este tramo y dado la estrechez de la acera de la calle de la Albericia habría que ejecutar el carril bici por la acera sur de la calle Jose Gutiérrez Solana, rodeando la rotonda y uniéndose con la acera sur de la avenida de los castros.

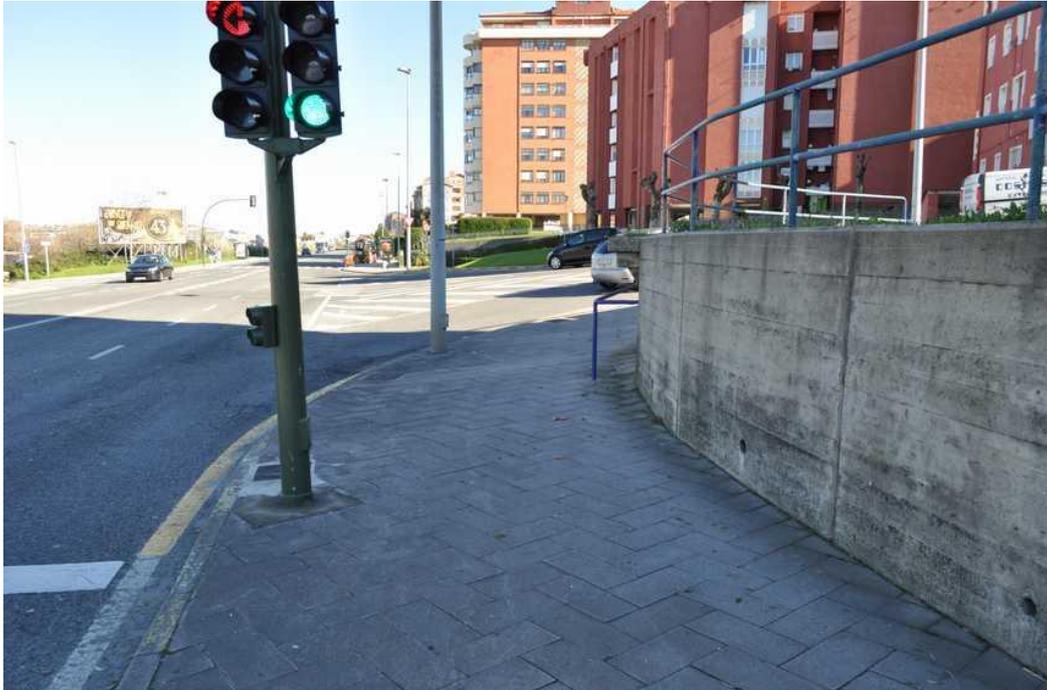
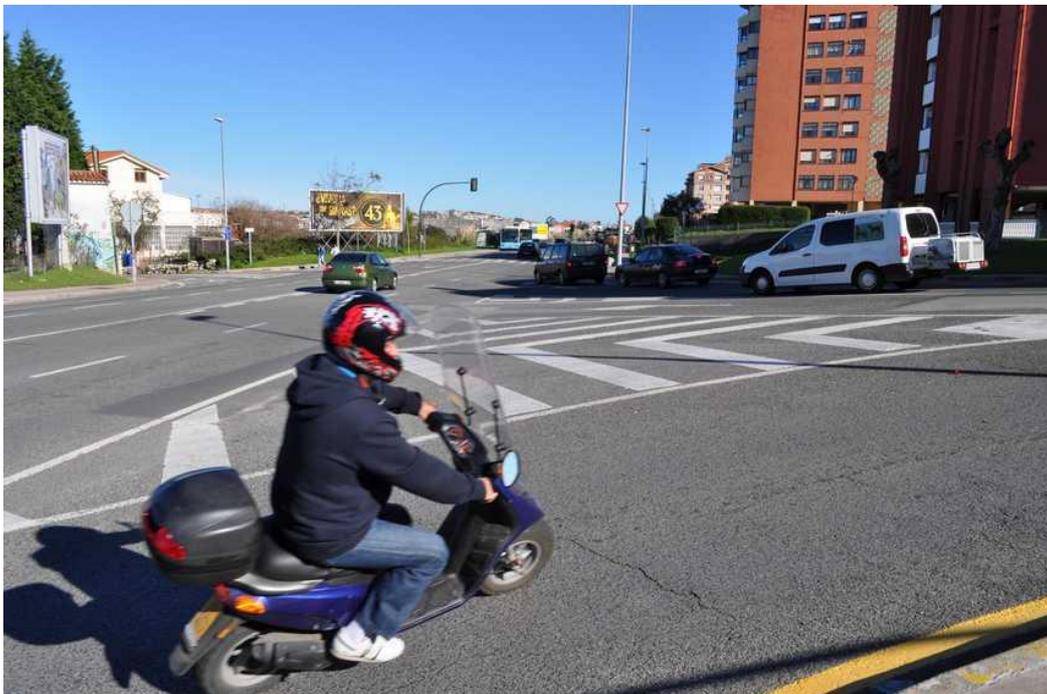
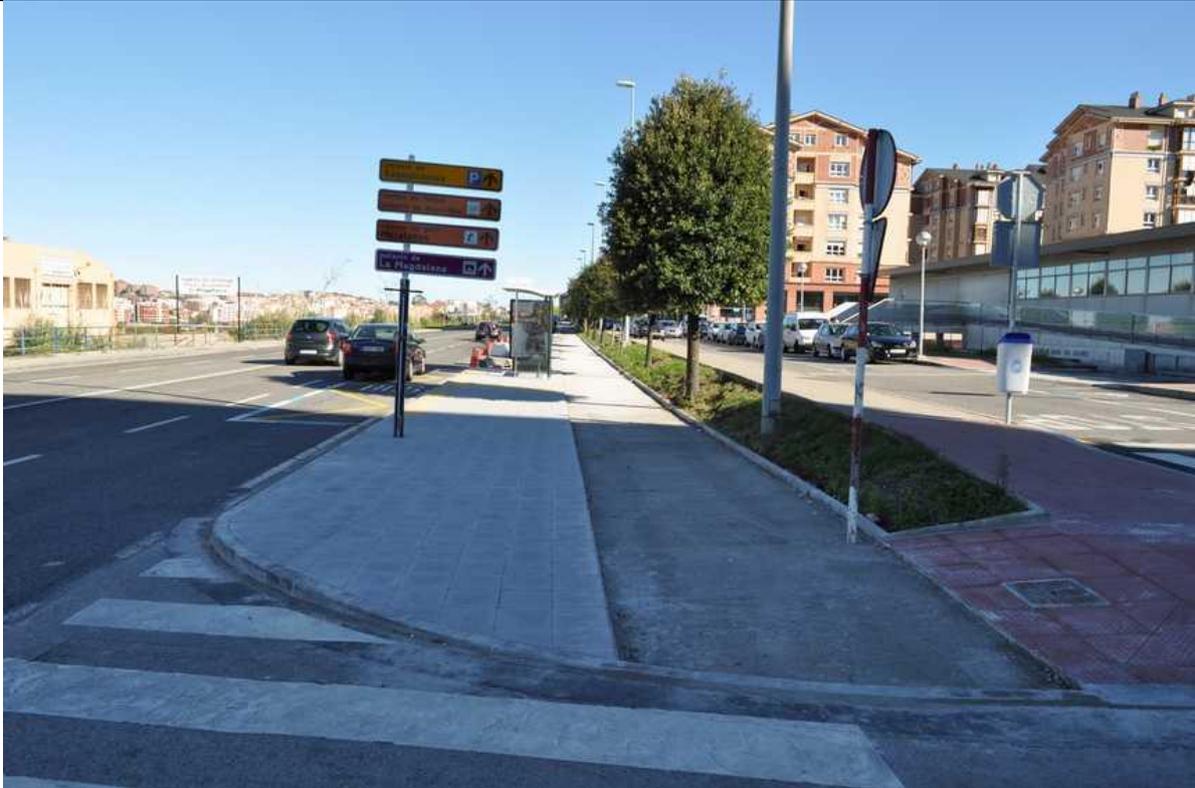
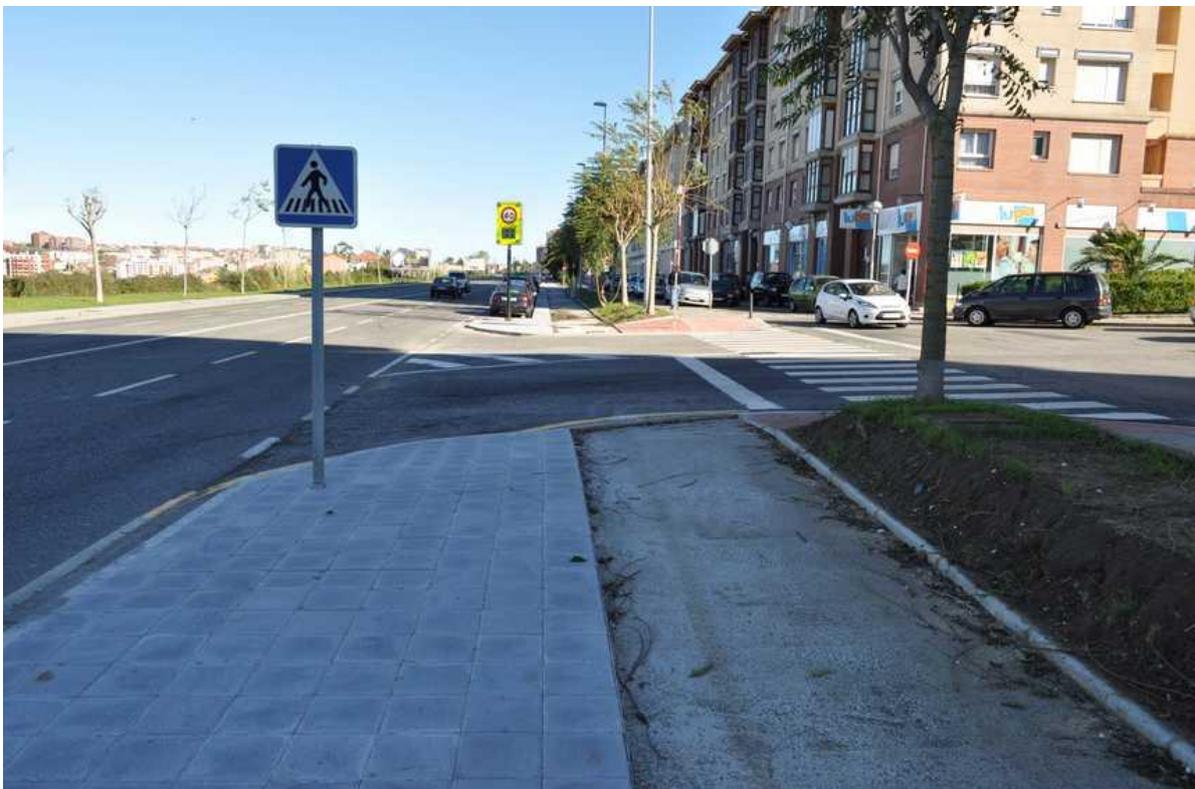
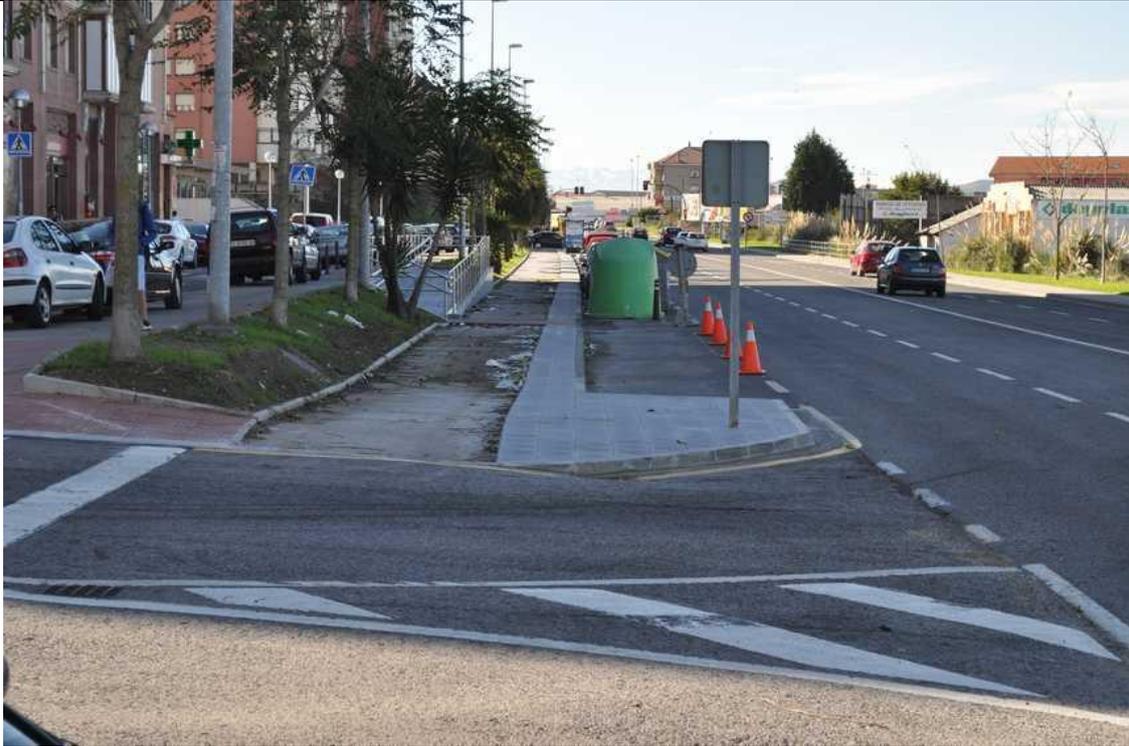
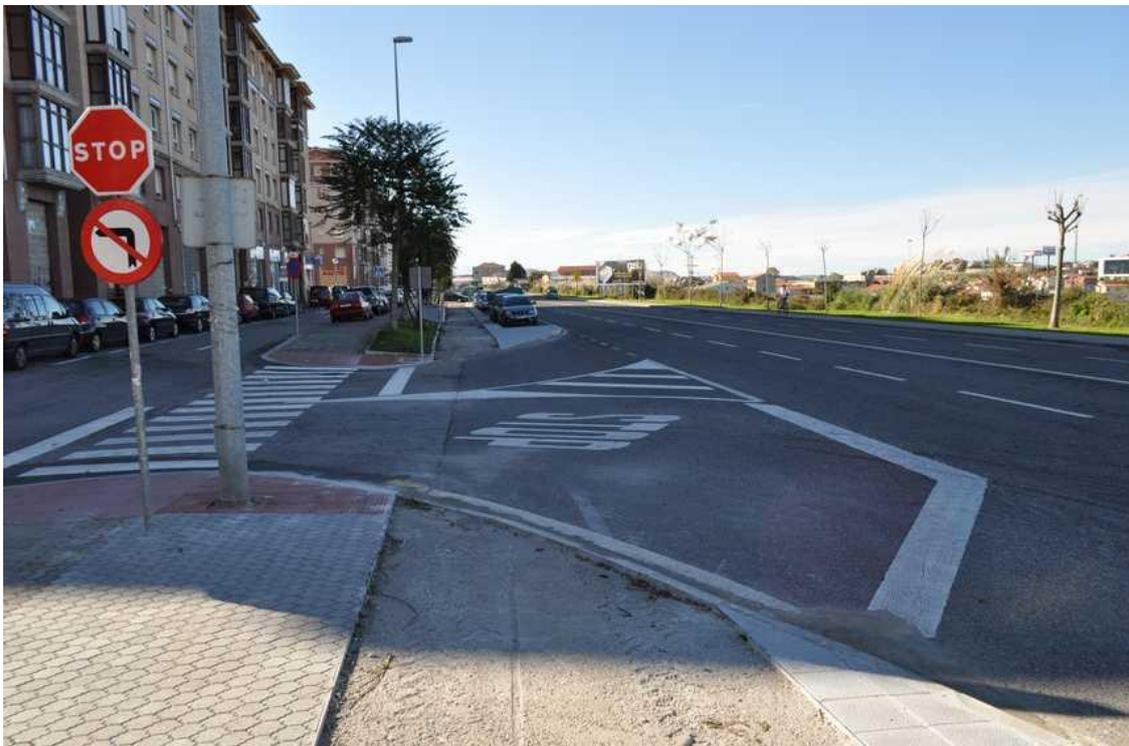
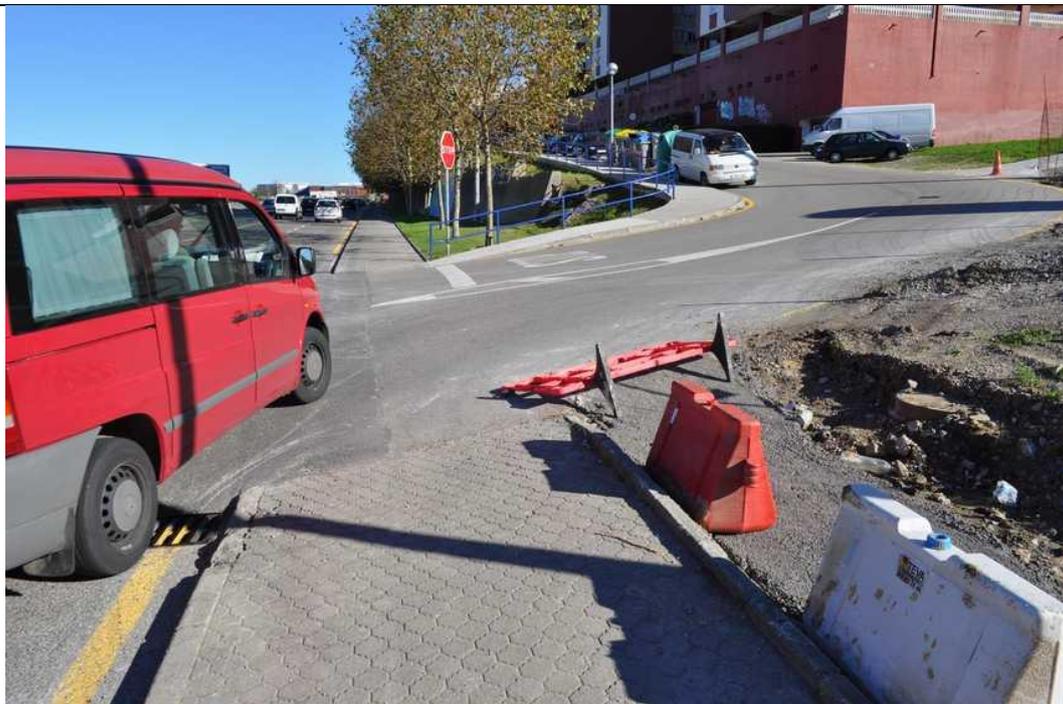
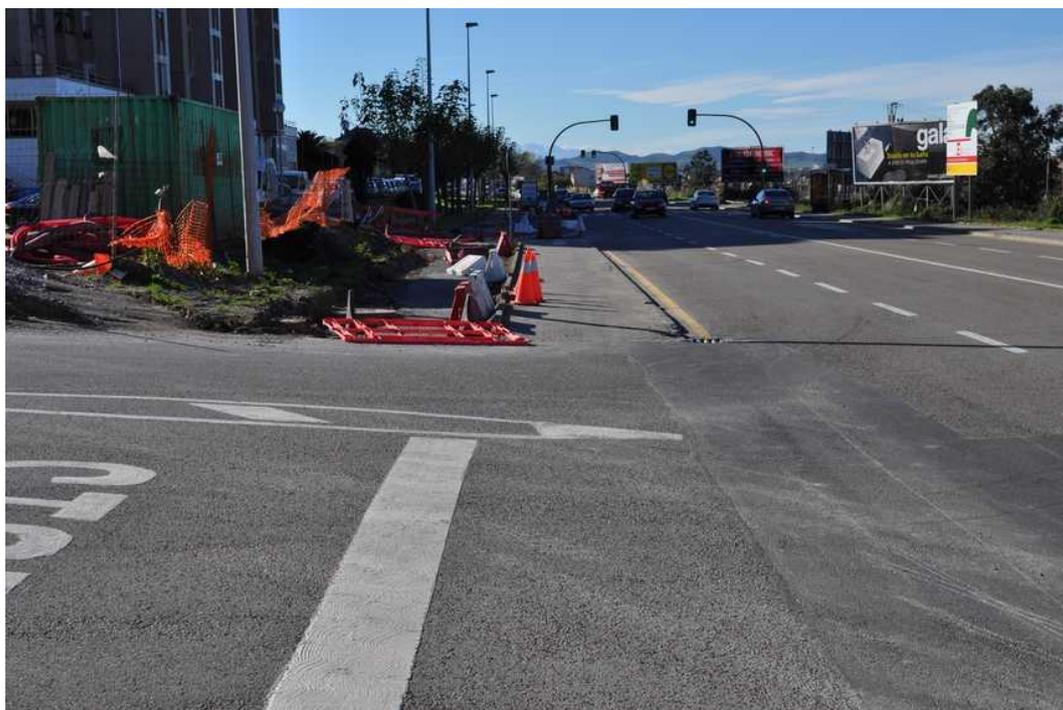
SITUACIÓN: Avenida de los castros

TIPO DE DEFICIENCIA: Cruces con viales transversales.

DESCRIPCIÓN: En toda la avenida de los castros se producen una gran cantidad de cruces transversales con viales principales y viales de servicio a viviendas. Lo que supone un punto conflictivo de seguridad para el ciclista

SOLUCIÓN PROPUESTA: Creemos que se debe señalar tanto horizontal como verticalmente todos los cruces. Elevar todos los pasos ciclistas y señalarlos con color que contraste con el del vial. Apoyarlo con señalización lumínica horizontal y con señalización horizontal lumínica en el vial principal alertando de intersección con vía ciclista en el cambio de sentido. En los cruces con viales de servicio la bicicleta debería tener prioridad.

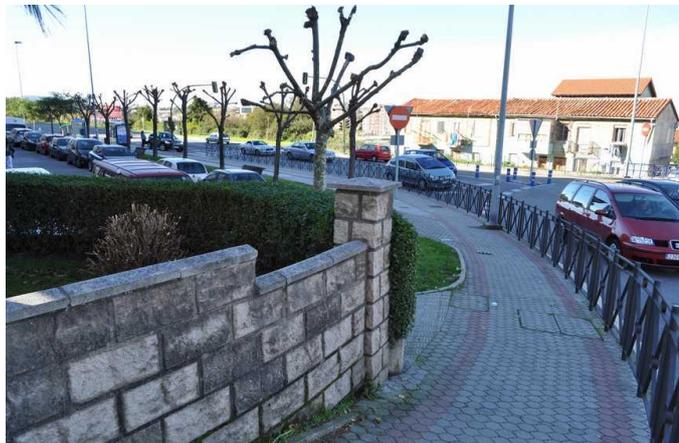
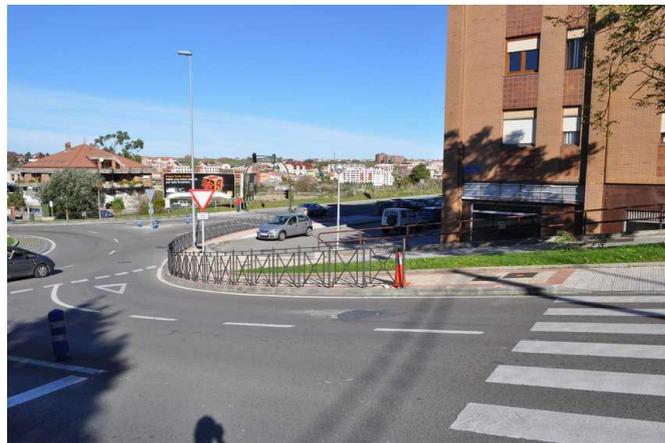
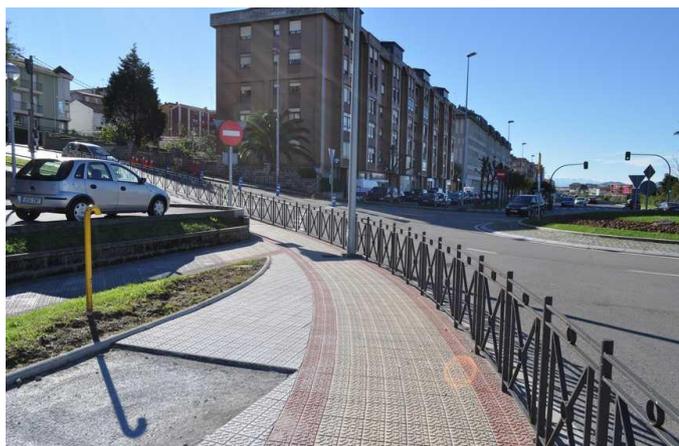
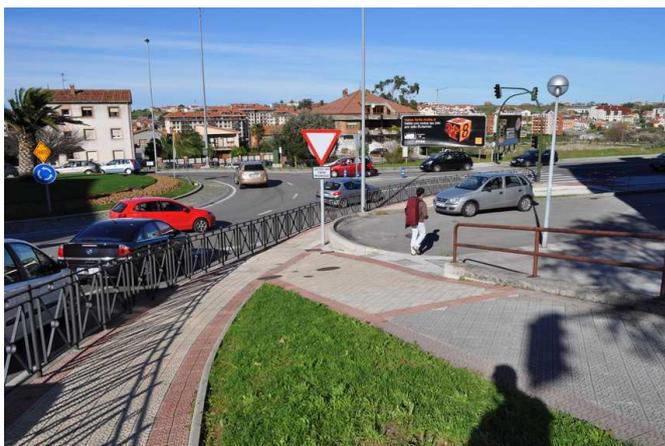
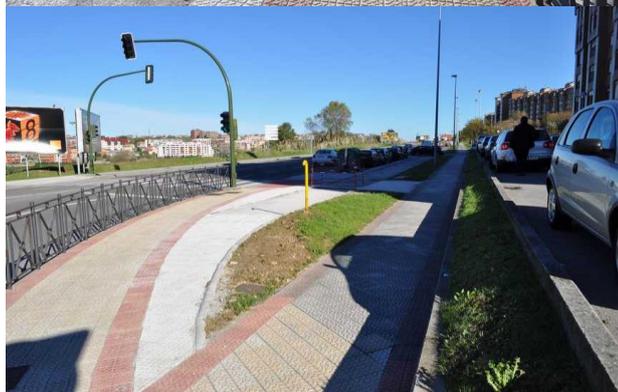
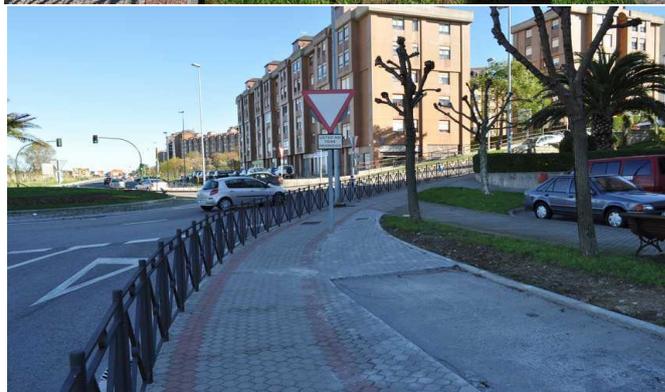
SITUACIÓN: Rotonda avenida de los castros con la bajada de san juan

TIPO DE DEFICIENCIA: Tramo compartido estrecho y con mucha pendiente.

DESCRIPCIÓN: Dado la estrechez de las aceras, el ser un tramo compartido y unido a la fuerte pendiente se produce una importante pérdida de competitividad de la bicicleta acentuando la inseguridad.

SOLUCIÓN PROPUESTA: Lo más adecuado sería ampliar el ancho de las aceras expropiando parte del jardín y del aparcamiento de las urbanizaciones privadas. Esto habría que unirlo al desplazamiento del paso de peatones y a que el paso de bicicletas se situase en la parte más baja.

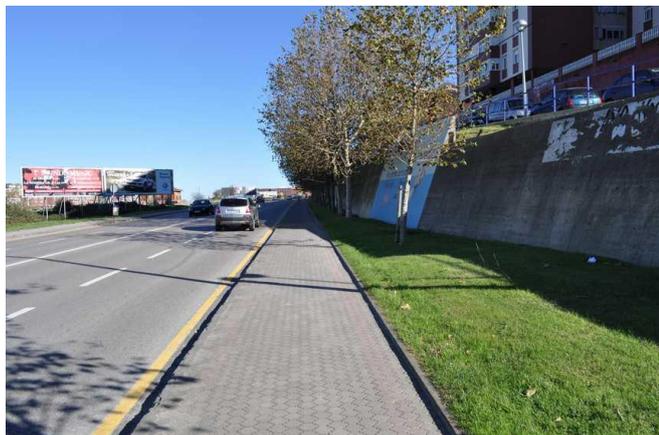
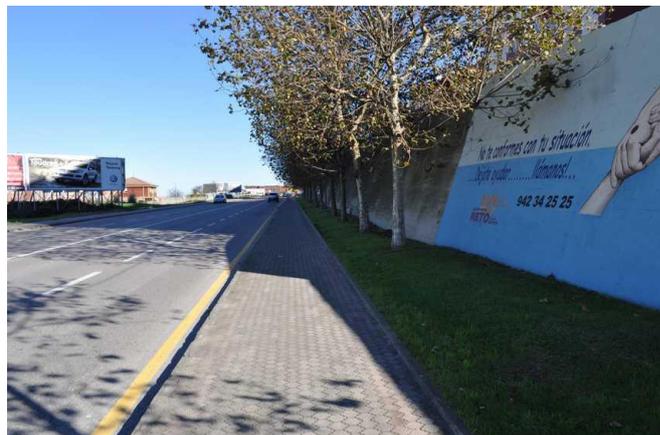
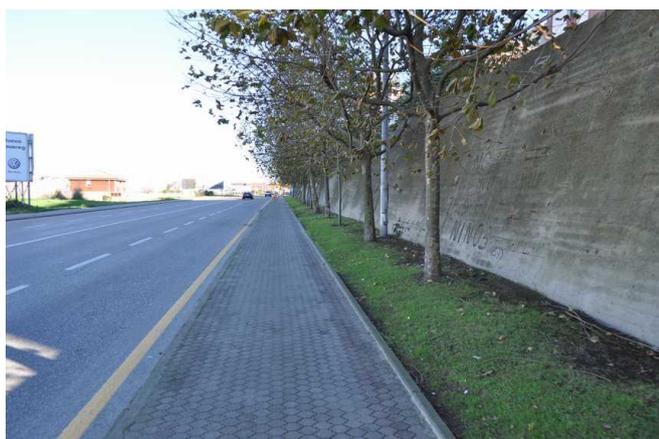
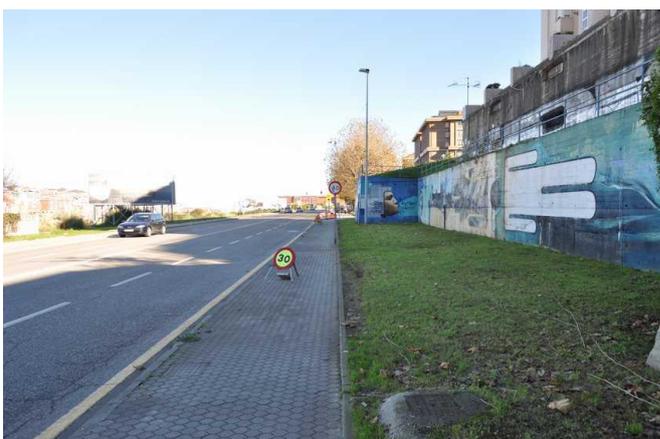
SITUACIÓN: Avenida de los castros.

TIPO DE DEFICIENCIA: Zonas compartidas con peatones.

DESCRIPCIÓN: Dado la estrechez de las aceras, el ser un tramo compartido y unido a la fuerte pendiente se produce una importante pérdida de competitividad de la bicicleta acentuando la inseguridad.

SOLUCIÓN PROPUESTA: Intentar siempre en la medida de lo posible separar el tráfico peatonal del ciclista. En esta zona en concreto trasladar el bordillo jardinero hacia la zona de los árboles y estrechar el carril bici señalando debidamente tanto horizontal como verticalmente.
