# **INFORME CANTABRIA CONBICI**

Puntos Negros del Municipio de Torrelavega

Este informe recopila una serie de Puntos negros dentro del municipio de Torrelavega a través de una serie de fichas.

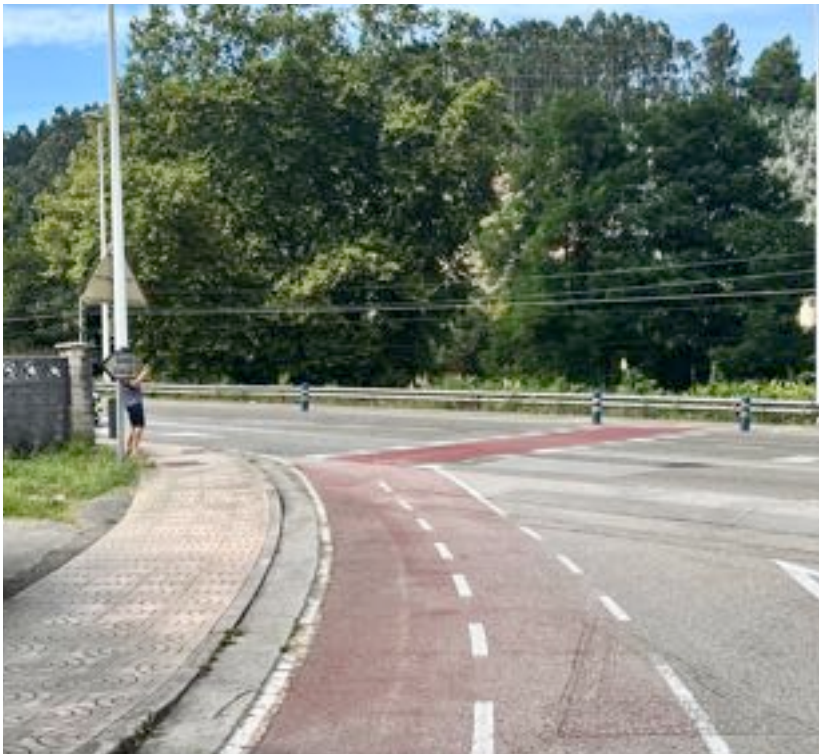
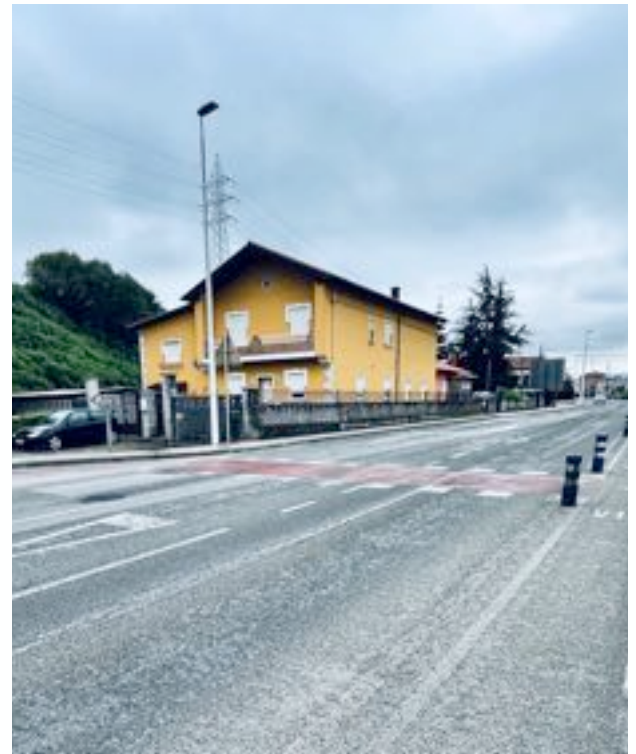
## PUNTO N°1

Falta de visibilidad, pintura desgastada y falta de indicadores lumínicos.

Carril bici que desemboca en un paso de ciclista con **nula visibilidad** ante la carretera general N-634. Los coches no respetan la velocidad en la vía principal (40km por hora). Además, invaden el carril bici al tomar la curva. El riesgo de cruzar el paso de ciclista es elevado en ambos sentidos.

- ▶ Renovación de pintura.
- ▶ Instalación de pivotes en la curva.
- ▶ Badén reductor de velocidad.
- ▶ Semaforo ámbar indicando carril bici.

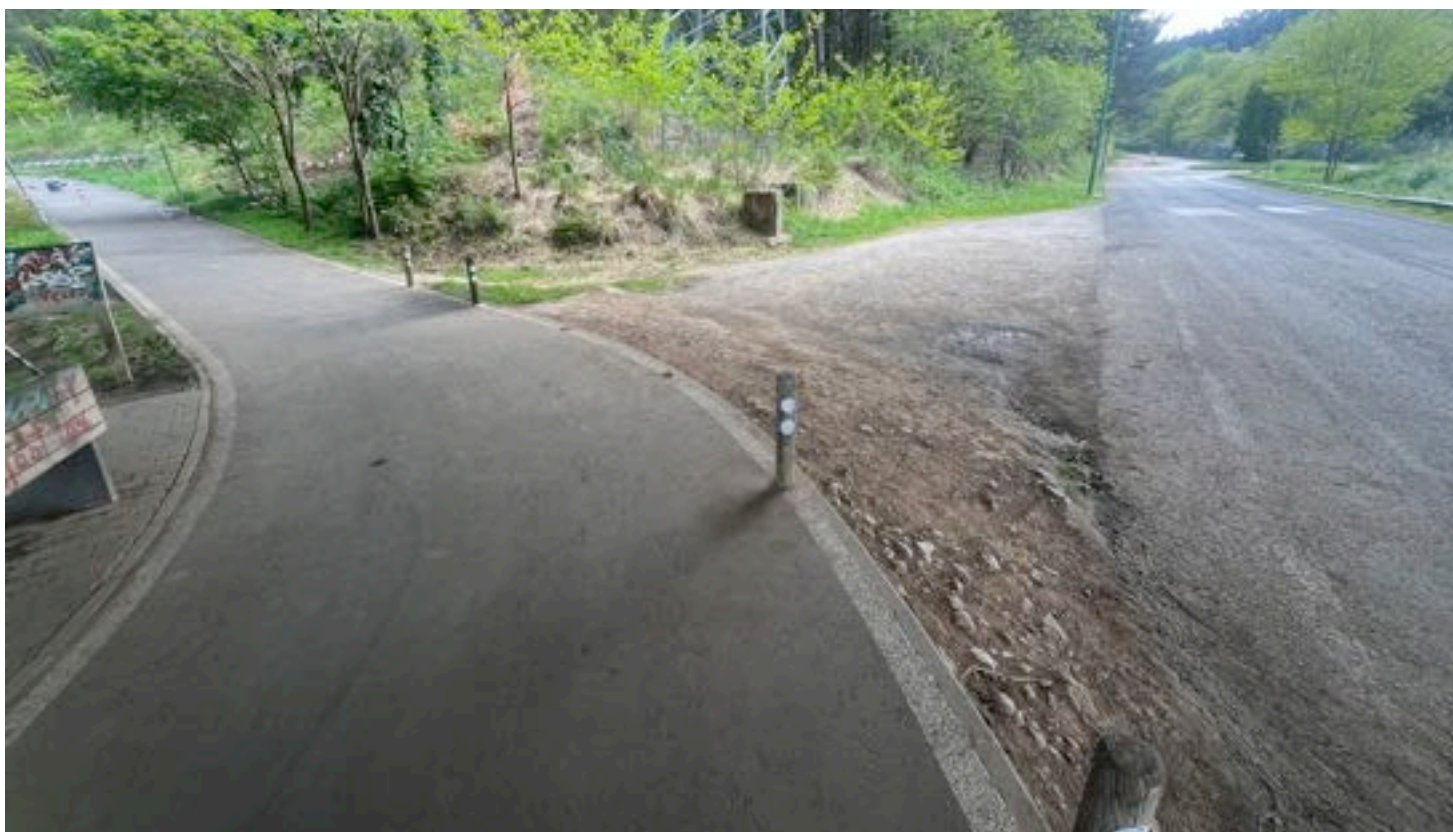
## PUNTO N°2

El carril bici no permite una incorporación correcta.

A su paso por Torres, el **carril bici** no contempla la **integración** con la calzada, siendo peligroso para bicicletas que no puedan estar totalmente preparadas debido a las condiciones del piso. Puede ocasionar accidentes a usuarias no experimentadas con el uso cotidiano de la bicicleta.

- ▶ Integrar carril bici con la calzada
- ▶ Señalización una vez integrado

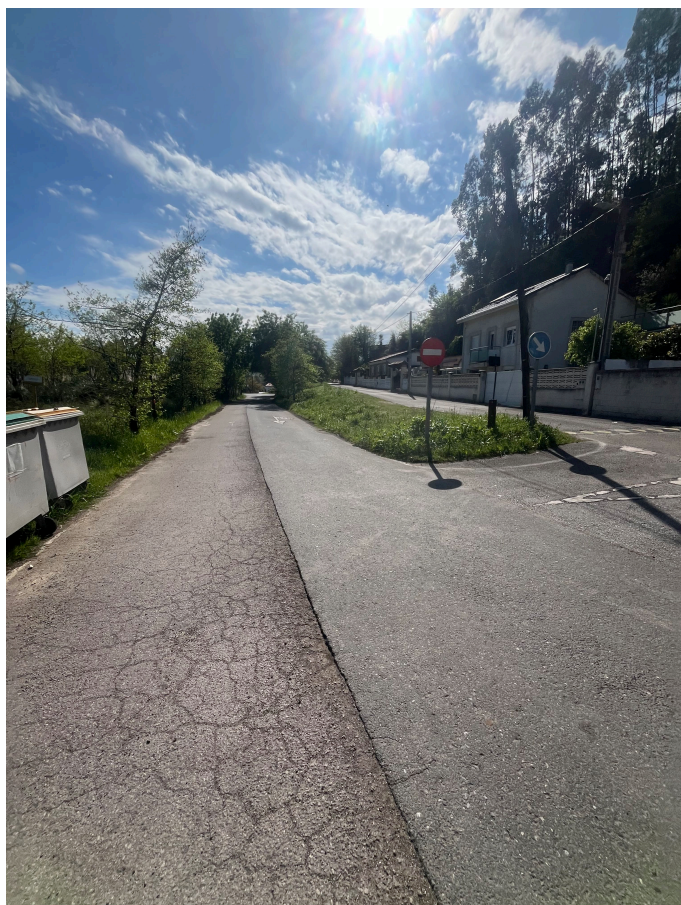
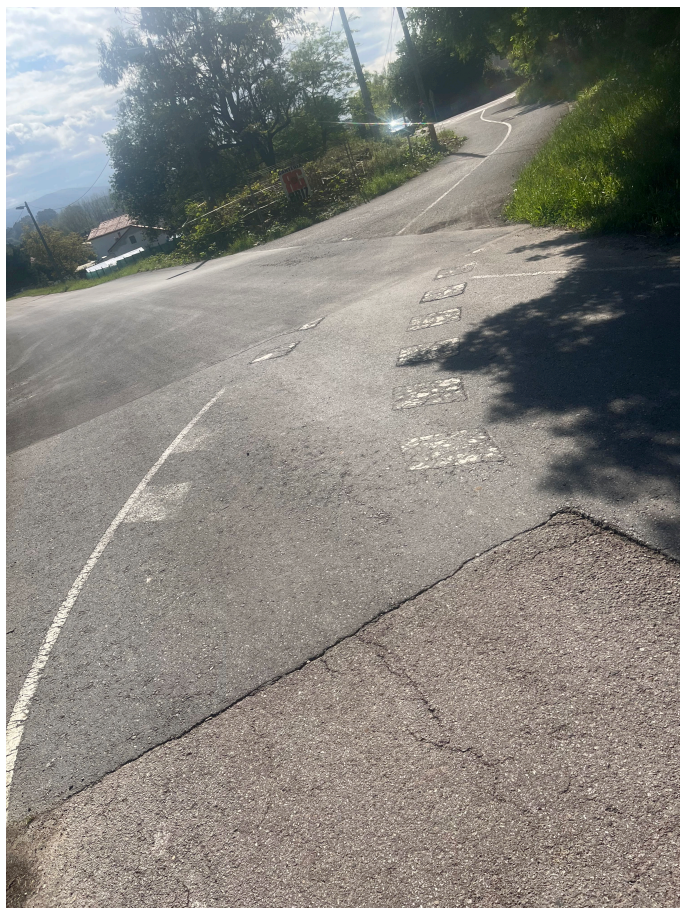
## PUNTO N°3

En el barrio de Duález, y a su paso por la senda ciclable, el carril bici no se distingue de la calzada. Esto hace que el ciclista no tenga claro qué dirección tomar, cuando lo correcto es seguir de frente a pesar de la señal de prohibido (sólo para coches).

- Repintado del carril.
- Incorporación de separadores en forma de oruga.
- Señalización vertical.

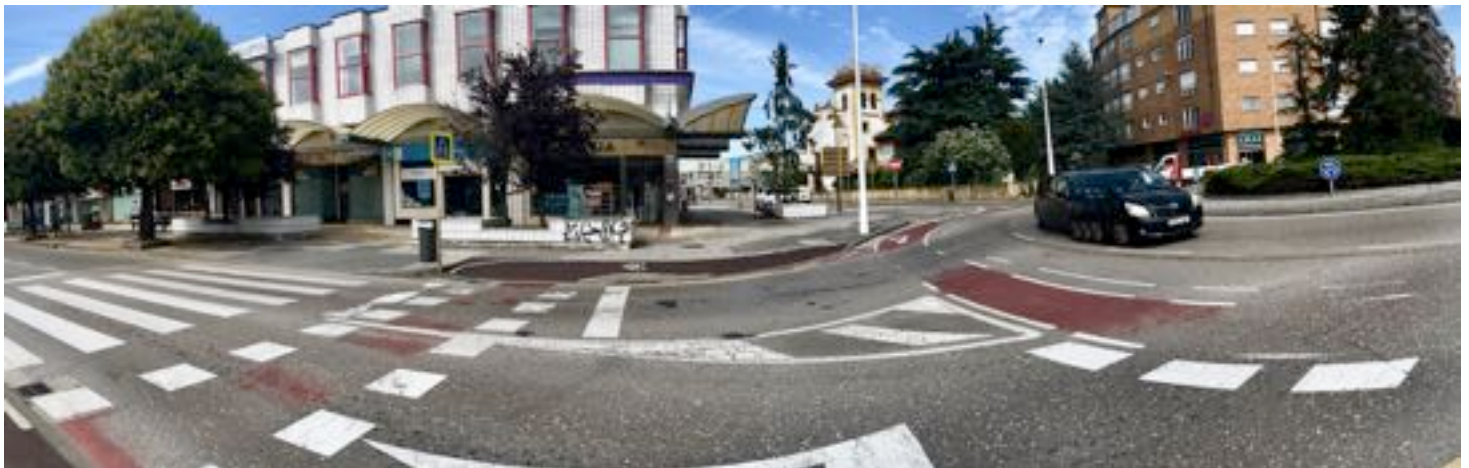
## PUNTO N°4

Falta de señalización e integración errónea del carril bici.

Mala integración de la acera-bici junto al carril bici. La pintura está desgastada y el giro que se hace hacia el paso ciclista es peligroso al salir de la rotonda. Tanto al inicio como al final del paseo Julio Hauzeur.

- ▶ Eliminar cruce y continuar por la calzada sentido Avenida de Oviedo.
- ▶ Renovación de pintura.

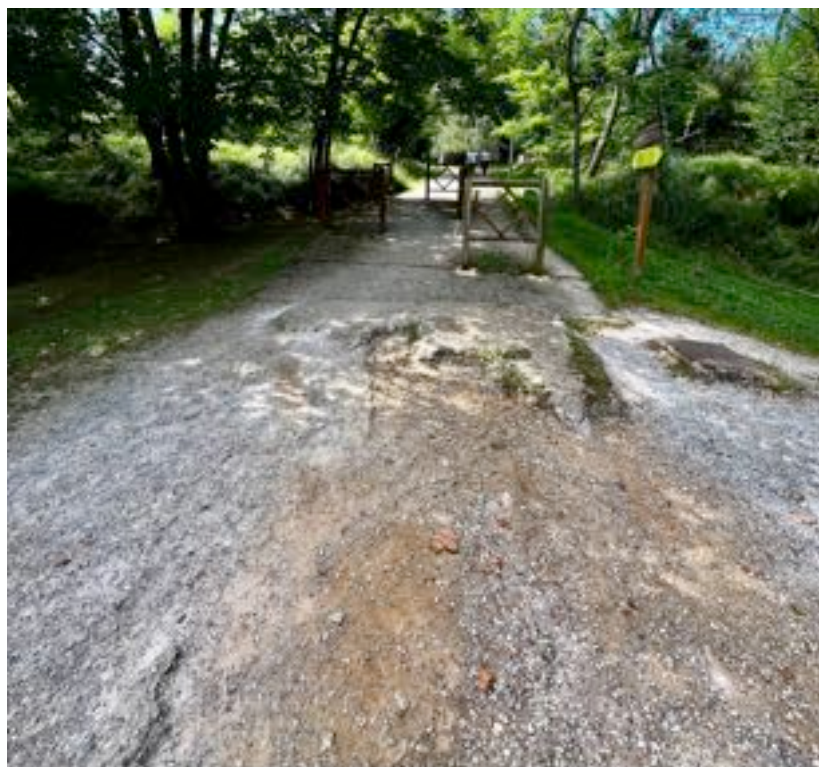
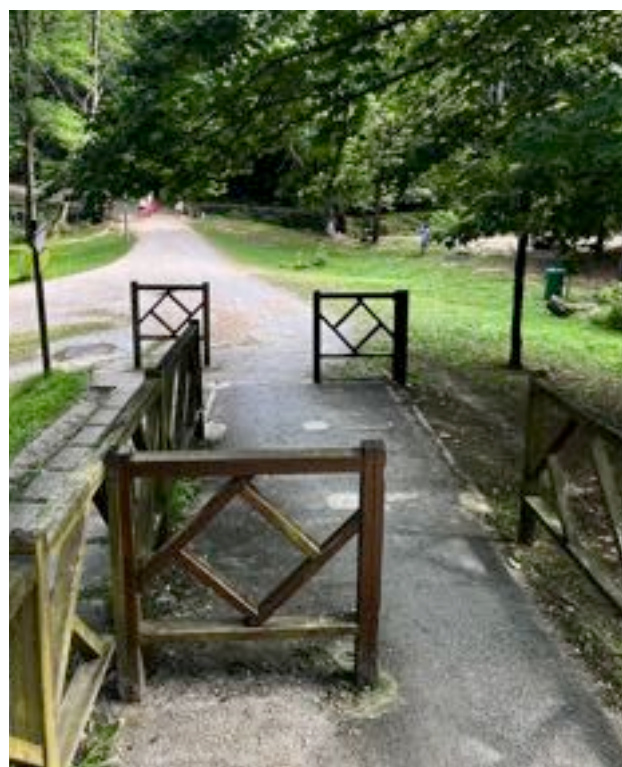
## PUNTO N°5

Piso totalmente inutilizable por bicicletas de uso convencional (no MTB).

El sendero que discurre desde la pasarela del barrio Covadonga hasta la vía verde de La Viesca tiene **deficiencias** en el **terreno**, especialmente para las usuarias que bajan la cuesta. Es peligroso discurrir por él debido a la naturaleza del terreno, que lo hace pedregoso e irregular.

- ▶ Adecuación del terreno.
- ▶ Mejor señalización durante la bajada del carril bici.

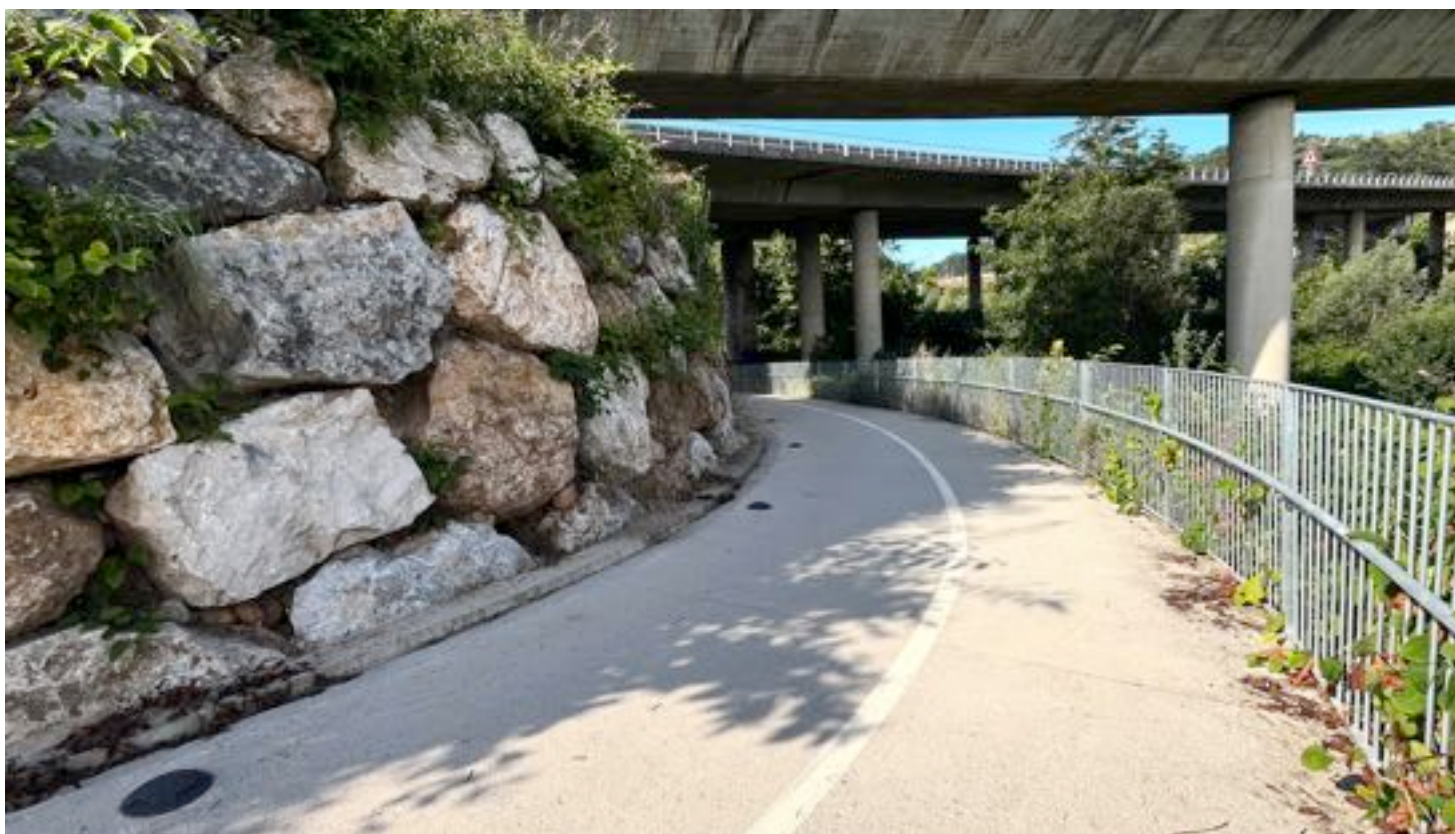
## PUNTO N°6

Giro cerrado y sin visibilidad cuesta abajo.

La nueva pasarela segrega acera y carril bici durante la bajada hacia el Parque de las Tablas. La pendiente hace que los ciclistas puedan bajar a una gran velocidad sin prever que delante pueden venir otras usuarias, incluso familias, en bicicleta o transporte rodado.

- ▶ Espejo cóncavo.
- ▶ Señal de velocidad para ciclistas.

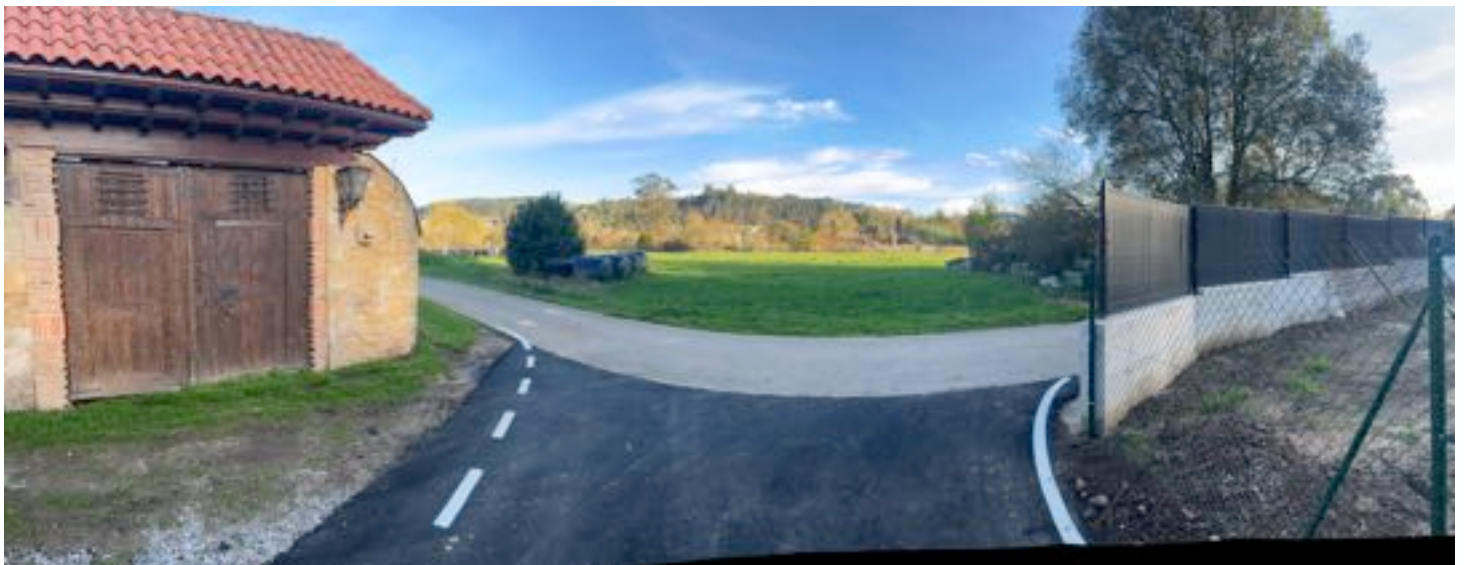
## PUNTO N°7

Cruce de carriles que puede ocasionar un accidente por falta de visibilidad

La nueva incorporación de carril bici con el situado en Duález tiene poca visibilidad y nula señalización. La velocidad en ambos sentidos puede ser elevada, suponiendo un riesgo a la hora de tomar el cruce tanto para ciclistas como viandantes.

- Señalización
- Espejo cóncavo

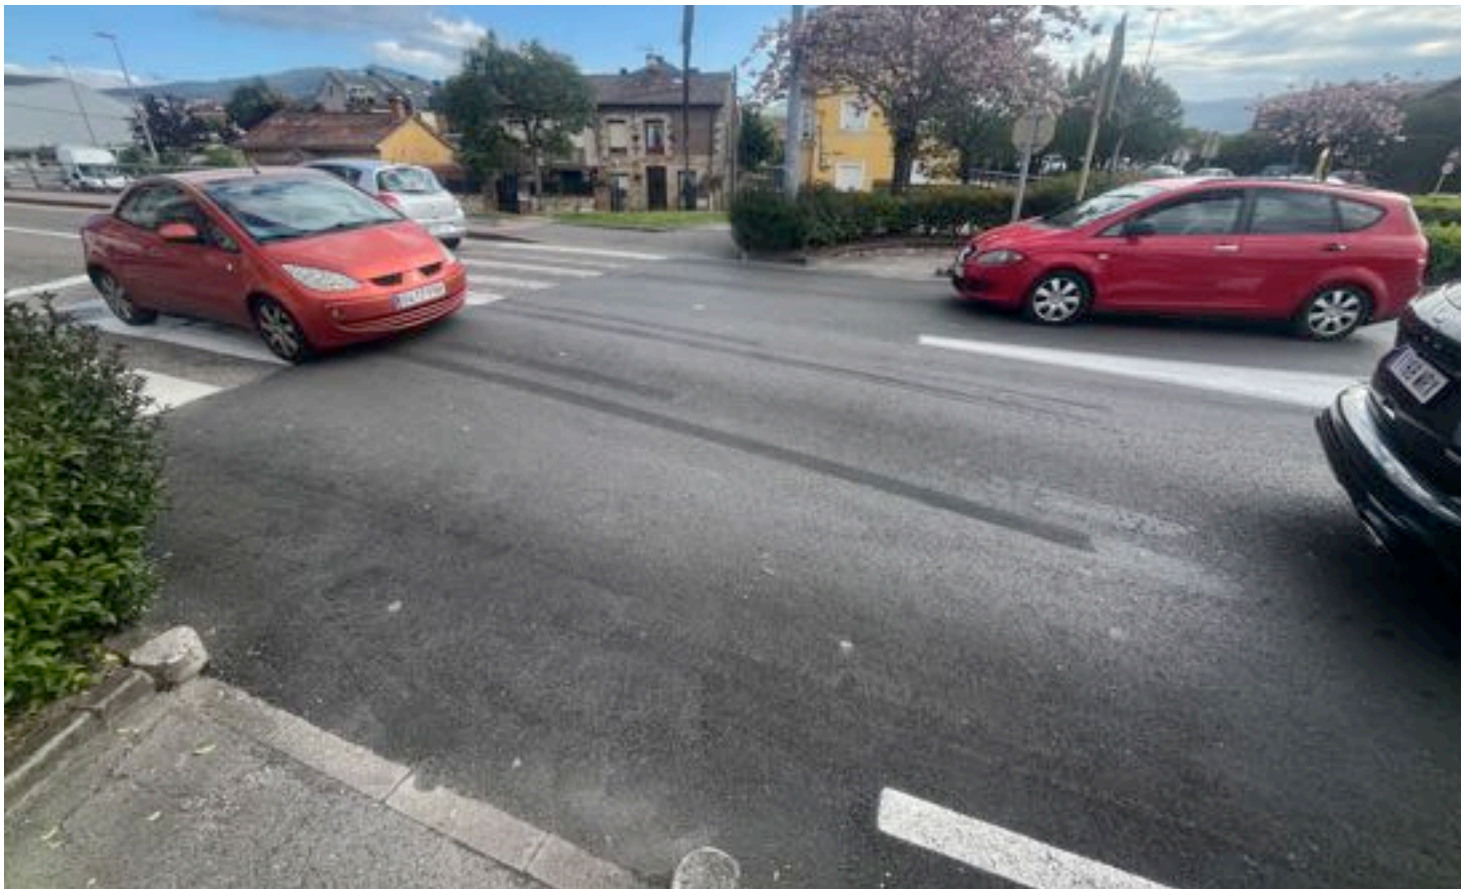
## PUNTO N°8

El paso de ciclista no existe

La continuidad del paso de ciclista no existe, a pesar de que la carretera se ha asfaltado y pintado hace unas semanas. Repintar de nuevo paso ciclista y añadir señalización de paso de ciclista para que los vehículos estén al tanto.

- ▶ Repintando del paso ciclista
- ▶ Señal vertical indicando paso ciclista y bicicletas

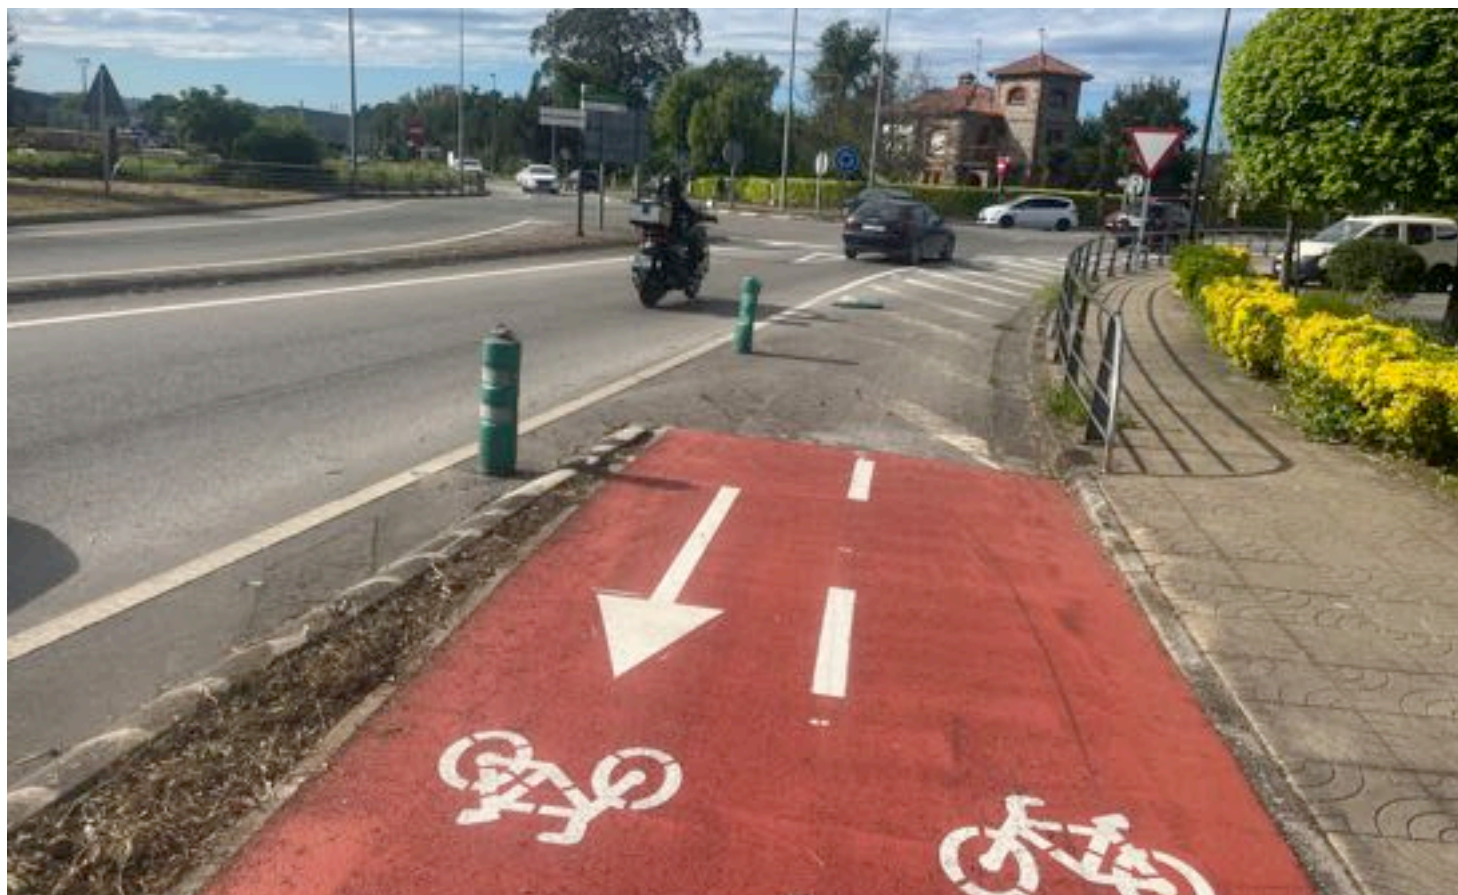
## PUNTO N°9

No hay continuidad ni indicaciones de paso de ciclista. Tanto para bicicletas como para vehículos.

La intervención del carril bici está sin terminar. Los **vehículos no tienen conocimiento** sobre la posible incorporación de bicicletas, produciendo un peligro para las usuarias que van a incorporarse a la calzada.

- ▶ Terminar intervención del carril bici y anexionarlo a la calzada.
- ▶ Señal de incorporación de bicicletas.

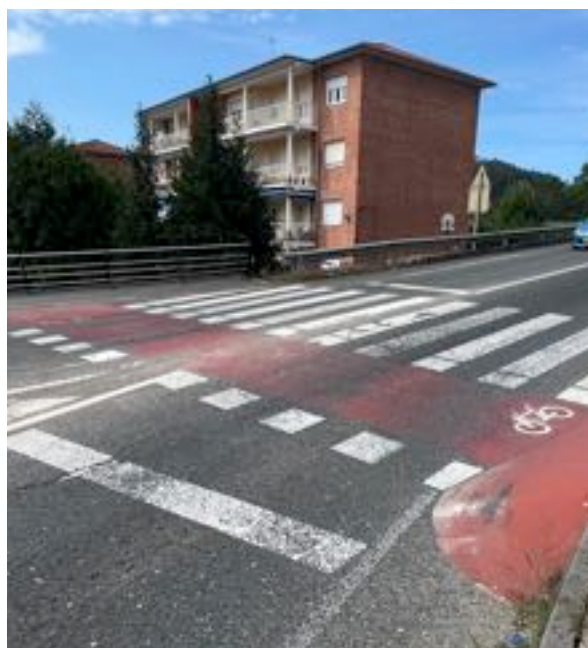
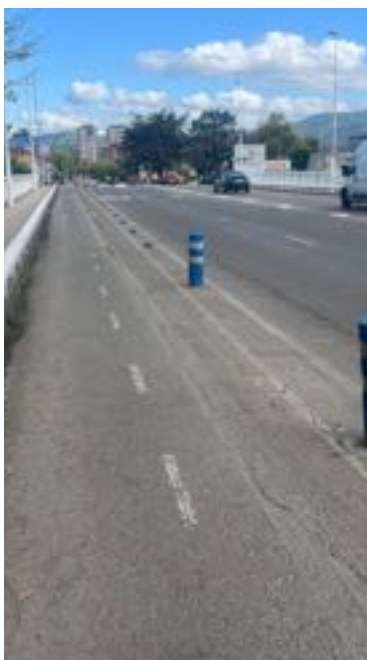
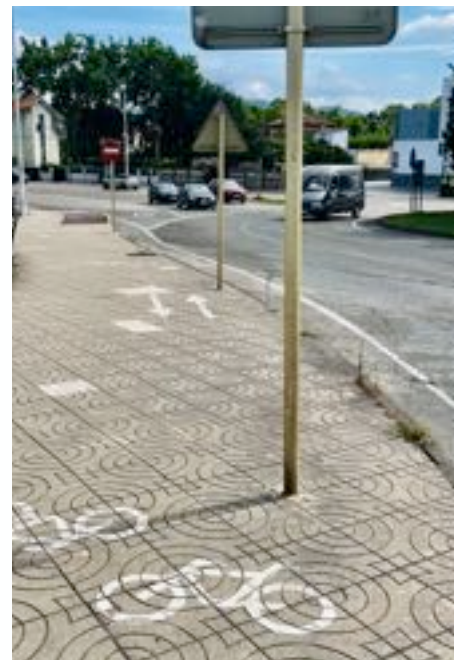
## PUNTO N°10

Pintura desgastada y velocidad excesiva de coches. Acera-bici peligrosa. Para de Torrebús con carril bici delante.

El paso de ciclista se ve **supeditado** a la cantidad de **coches** que circulan por la calzada, siendo peligroso cruzarlo. Además, el carril bici pasa a ser acera-bici con muy poca señalización, haciendo que el peatón sea especialmente vulnerable ante la bicicleta, tanto en la acera-bici como en la parada del Torrebús.

- ▶ Creación de rotonda Holandesa.
- ▶ Renovación de pintura y separación de la acera bici mediante nueva integración.

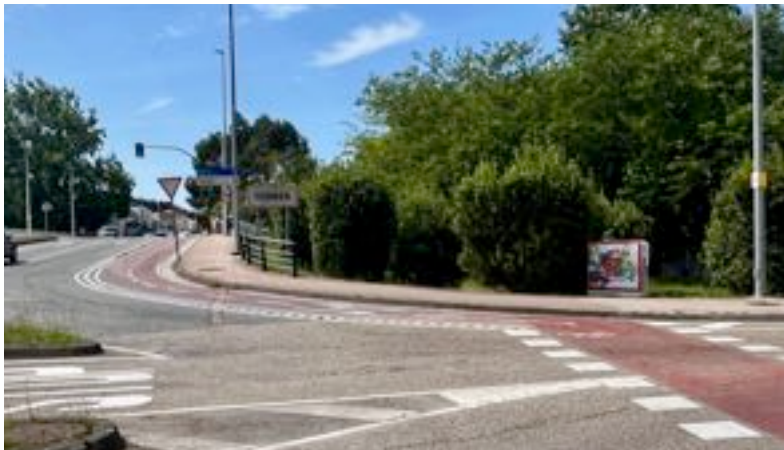
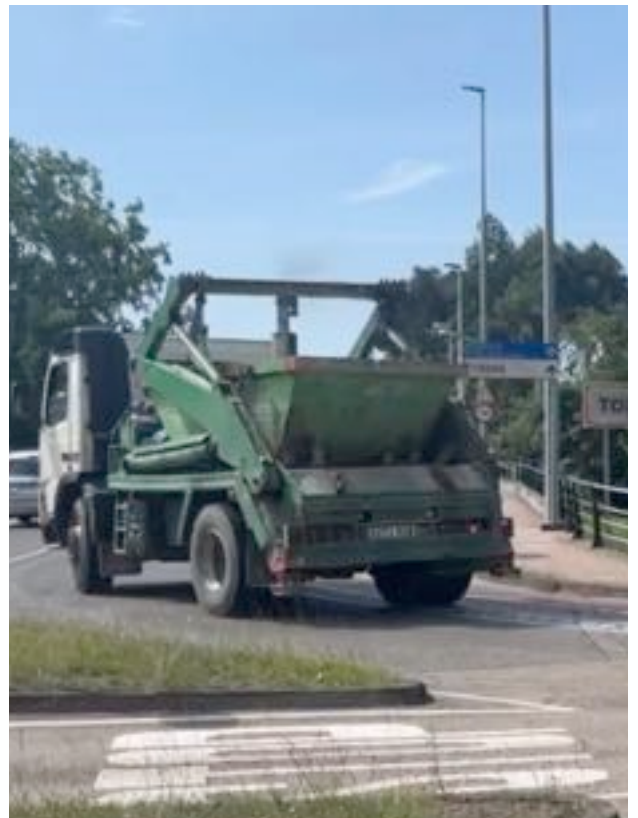
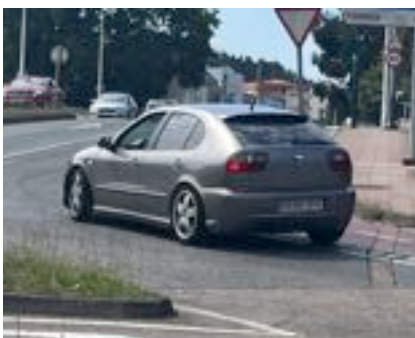
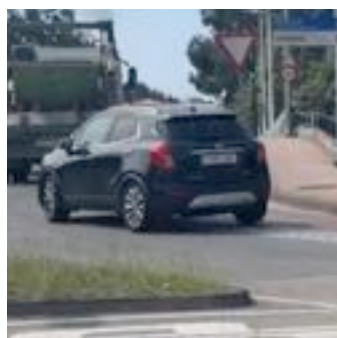
## PUNTO N°11

Curva peligrosa sin separación física entre carretera y carril bici segregado.

Carril bici de doble sentido que discurre a través de una curva que va desde la Calle Lucio Marcos hacia Avenida Oviedo. Los coches, y en especial vehículos de transporte, lo **invaden continuamente**, poniendo en peligro la vida de las personas usuarias del carril bici.

- ▶ Renovación de pintura.
- ▶ Instalación de pivotes en la curva.
- ▶ Supresión de isleta para facilitar la curva a los coches
