INFORME SOBRE ASPECTOS NEGATIVOS IDENTIFICADOS EN LOS NUEVOS TRAMOS DE RED CICLISTA DE SANTANDER (JARDINES DE PEREDA-NUEVA MONTAÑA/ESTACIÓN FEVE)

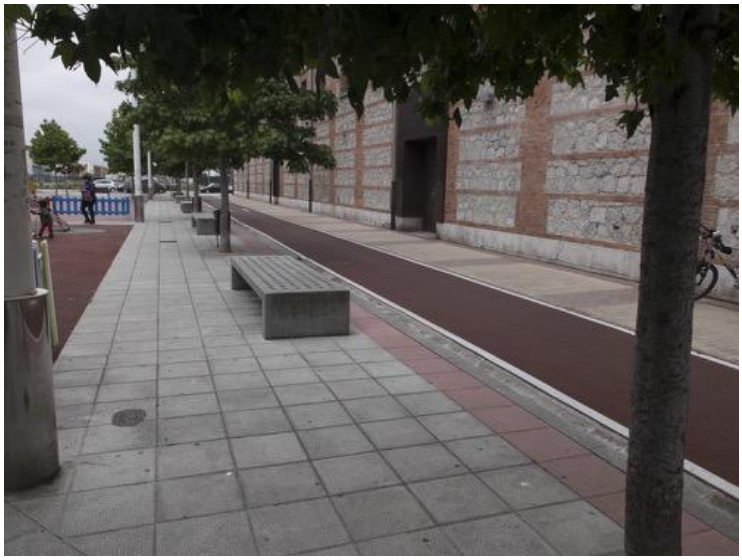
SITUACIÓN: Antonio López (zona de la Bibilioteca Municipal)

TIPO DE DEFICIENCIA: Zona infantil de juegos sin separación física del carril

Colocación de barrera que separe físicamente el parque infantil y los bancos del tránsito ciclista por el carril bici.

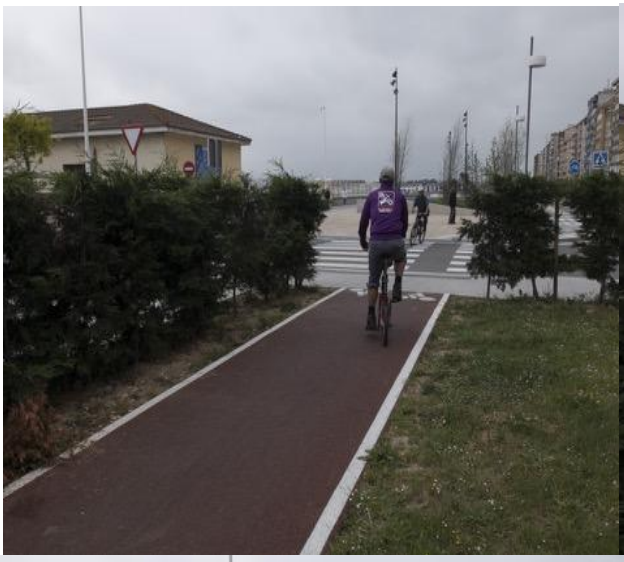
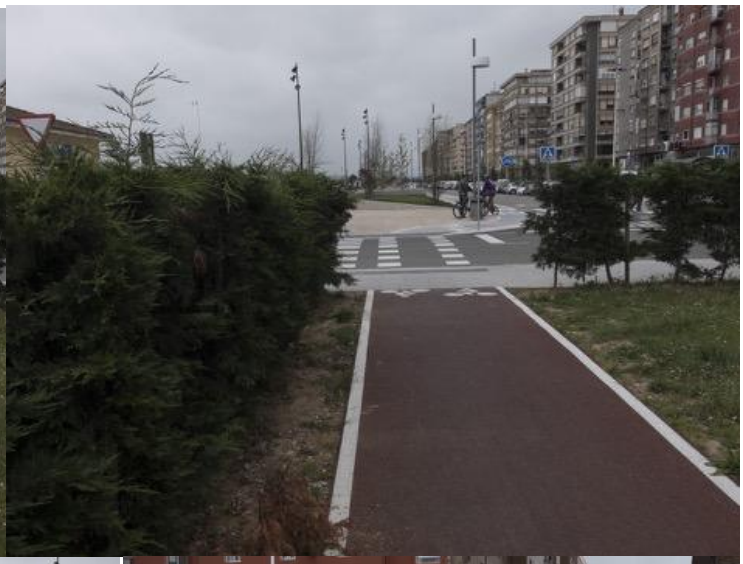
SITUACIÓN: Calle González Riancho confluencia con Héroes de la Armada

TIPO DE DEFICIENCIA: Falta de visibilidad en paso ciclista, así como ausencia de señalización vertical de dicho paso

Reducir la altura de los setos a no más de 50cm en los 15 metros anteriores al cruce.
Señalizar el cruce.

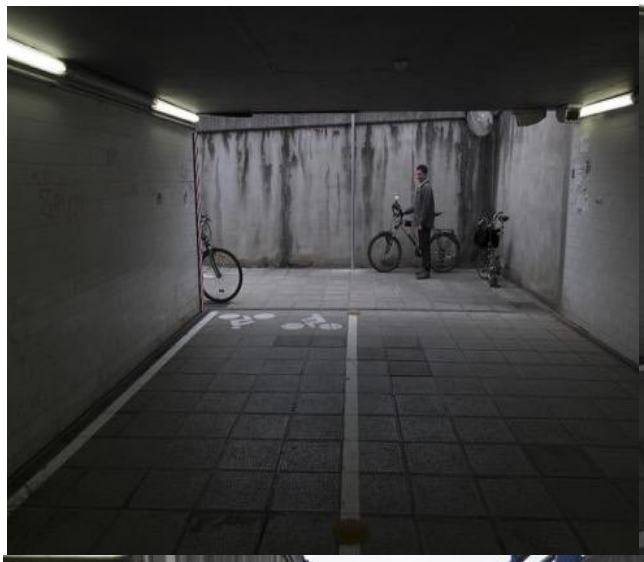
SITUACIÓN: Parque de La Marga (túnel)

TIPO DE DEFICIENCIA: Curva en ángulo de 90° de escasa visibilidad en zona compartida con los peatones

Trasladar la acera bici al lado opuesto del paso túnel, de forma que el ciclista haga el giro de la curva por el lado de fuera y el peatón por el lado de dentro.

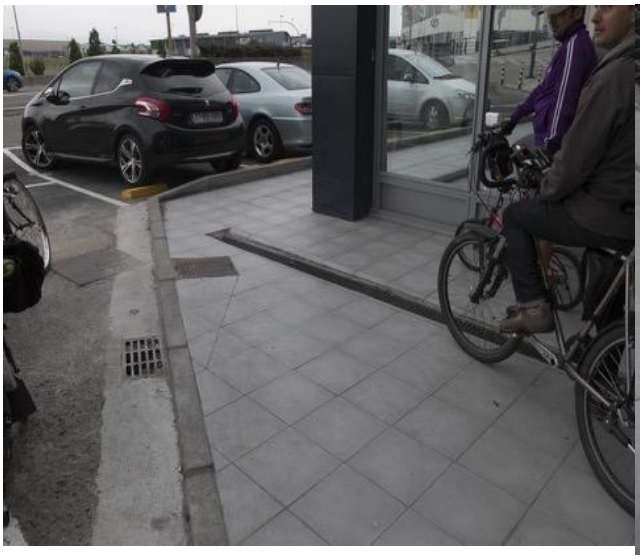
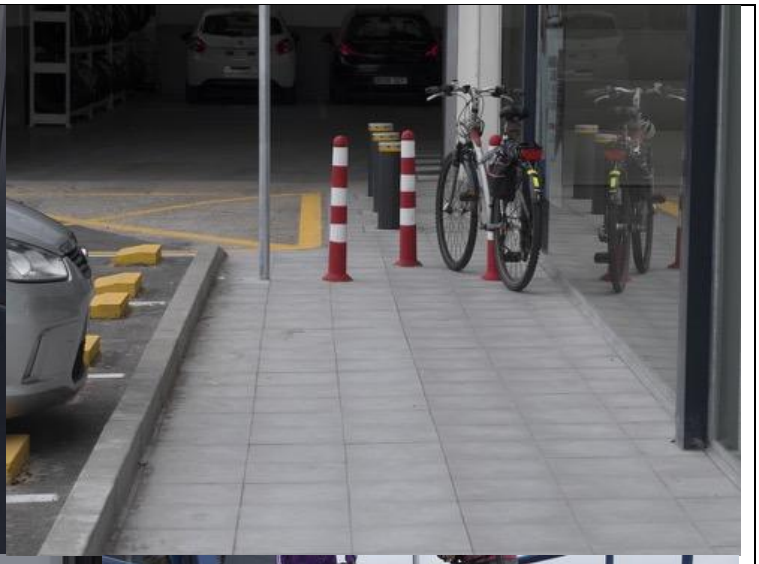
SITUACIÓN: Avenida de Parayas (zona de los concesionarios)

TIPO DE DEFICIENCIA: Deficiencias múltiples (ver fotos). Falta de continuidad de la vía ciclista.

Construir la vía ciclista sobre la calzada, en el espacio público ocupado por los aparcamientos para coches.
Eliminación de los elementos verticales que impiden al paso a cualquier silla de ruedas, carrito de bebes, etc.
